Výchozí prohlídka

SVJ Petržilkova 2259 až 2262

Zábradlí panelového domu

**ZPRÁVA O VÝCHOZÍ PROHLÍDCE
OCELOVÝCH KONSTRUKCÍ**

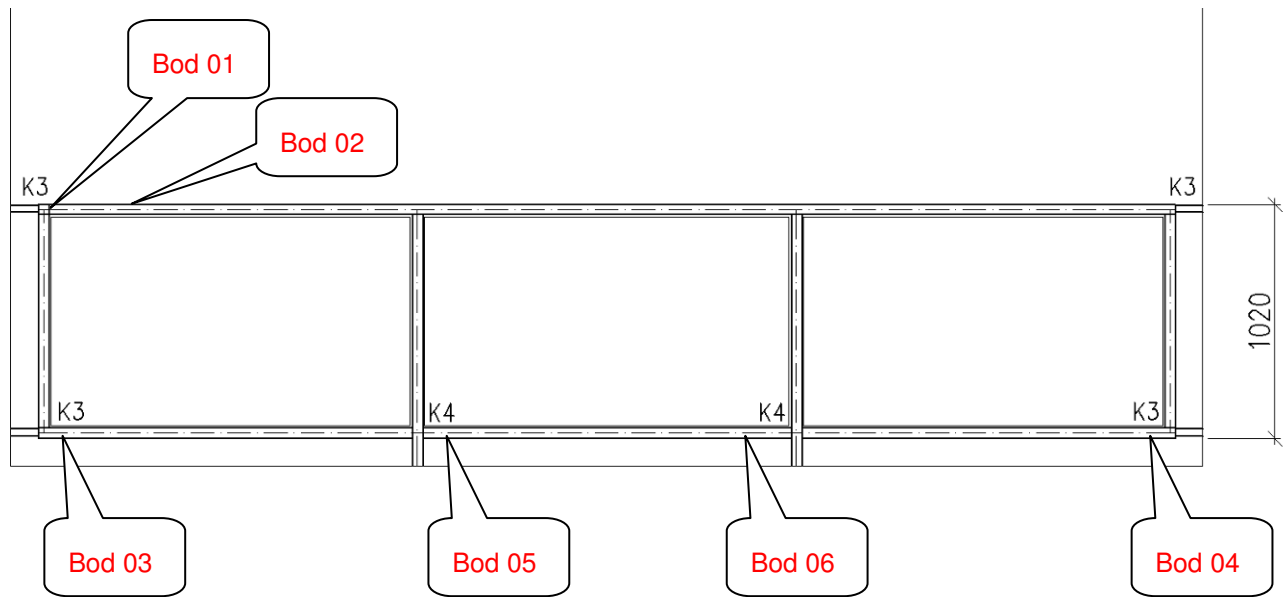
OBR: 02 – TYP 2

V rámci výchozí prohlídky byla provedena kontrola korozních úbytků ocelových zábradlí. Výsledky měření jsou uvedeny v TAB: 01. Kontrola (měření) byla prováděna na 6 místech (viz. OBR: 02). Měření bylo prováděno na všech stranách profilu (horní 2x boční a spodní). Do tabulky je uvedeno měření s nejnižší měřenou hodnotou pro daný bod. Korozní úbytek je poté uveden jako průměr provedených měření...

Obecně lze prohlásit, že korozní úbytky nepřesahují 5% původních tloušťek stěny profilů, vyjma středního spodního prutu, kde dochází na spodní a bočních stěnách až k 100% úbytku materiálu. Doporučujeme tyto pruty vyměnit na všech ocelových zábradlích...

- o DOPORUČUJEME PROVÉST DO 12 / 2020

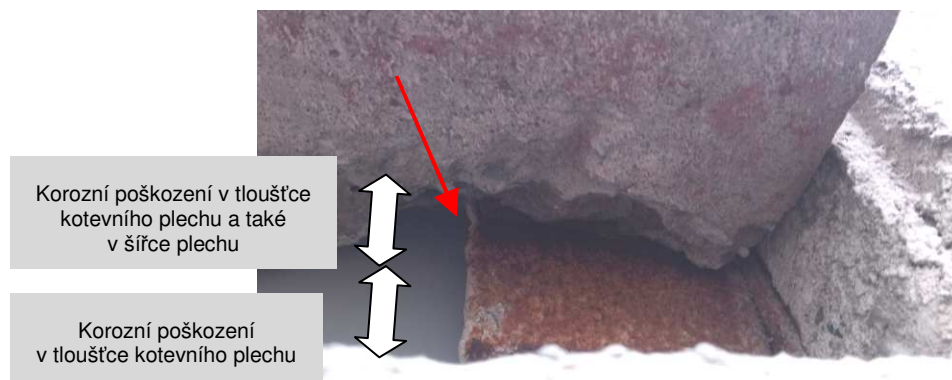
OBR: 05 – Korozní poškození kotevního prvku

- A2 – korozní úbytky kotevního prvku vpravo dole (pohled zvenku)

U pravého spodního kotevního prvku (pohled zvenku) došlo vlivem působení klimatických podmínek a chybějícího nátěru k oslabení úhelníku z původních 10mm na 7mm, viz. OBR: 05...

V tuto chvíli není ohrožena stabilita, nebo únosnost panelu vlivem korozního úbytku, doporučujeme však opatřit ocelové kotvení nátěrovým systémem a provést reprofilaci ŽB panelu, aby nemohlo docházet k zatékání vody k zabetonovaným částem kotvení...

- o DOPORUČUJEME PROVÉST DO 12 / 2020

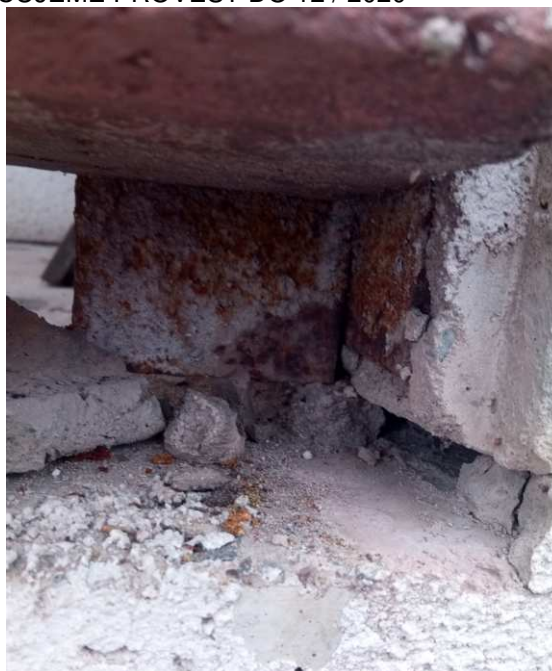
OBR: 06 – Poškozený panel s odhaleným kotvením

- A4 – poškozený ŽB panel

U levého spodního kotevního prvku (pohled zvenku) došlo vlivem působení klimatických podmínek k odpadnutí rohu ŽB panelu a tím pádem k odhalení zabetonované části kotvení, viz. OBR: 06...

Zábradlí je pevné, musí být ale provedena oprava ŽB panelu. Před opravou panelu je nezbytné ošetřit nátěrovým systémem kotevní prvky...

- o DOPORUČUJEME PROVÉST DO 12 / 2020

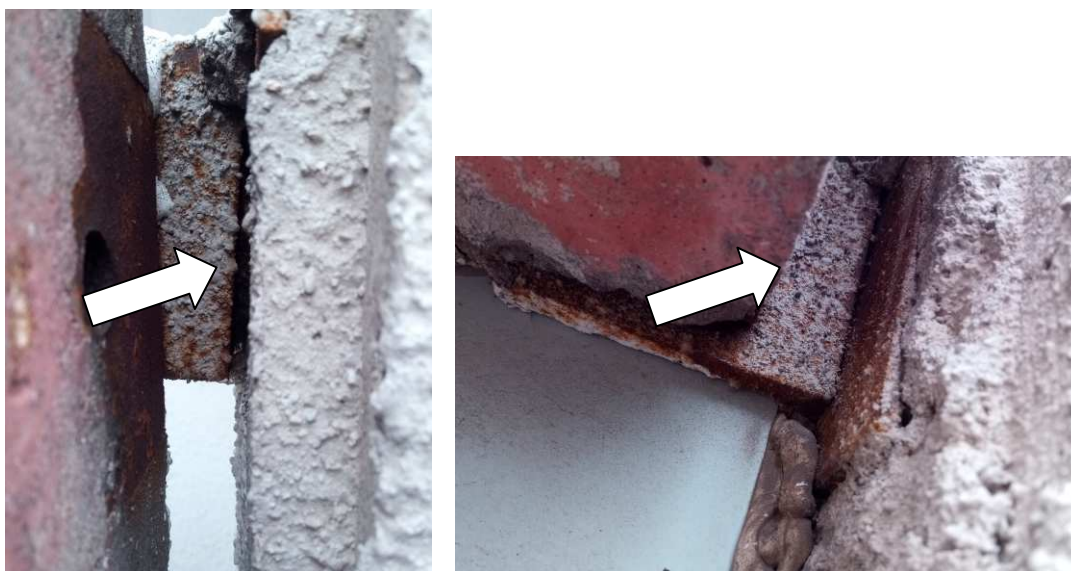
OBR: 07, 08 – Chybějící svary kotevních detailů

- Částečné svary kotevních prvků

Napříč kotevními detaily jsou provedeny pouze svary z přední strany kotevních prvků, nikoliv ze všech stran (uzavřené svary), viz. OBR: 07, 08. Jedná se o cca 90% detailů...

Toto je zapříčiněno pravděpodobně špatnou přístupností kotevního detailu. Pro posouzení vlivu chybějících svarů je ale nezbytné zpracovat náhradní dokumentaci se zohledněním takto provedených detailů. Zároveň doporučujeme ochránit tyto detaily před klimatickými vlivy, aby nedocházelo ke vzniku koroze na „vnitřních plochách“ kotvení a otevírání spáry mezi plechy ...

- o DOPORUČUJEME PROVÉST DO 12 / 2020

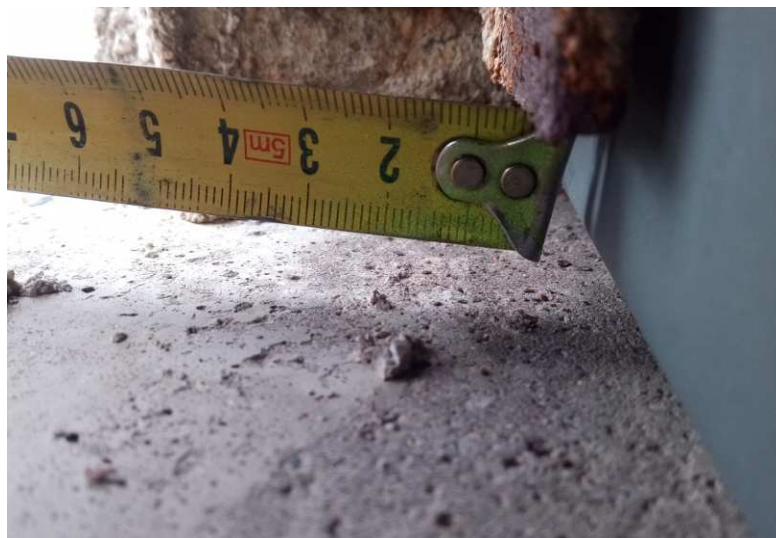
OBR: 09 – Úhelník s menší tloušťkou stěny

- B3 – záměna kotevního prvku

U tohoto balkónu v levém spodním rohu (pohled zvenku) došlo k záměně kotevního prvku (úhelníku) a byl použit úhelník s menší tloušťkou stěny, viz. OBR: 09...

Pro posouzení vlivu menšího kotevního prvku je nezbytné zpracovat náhradní dokumentaci...

- o DOPORUČUJEME PROVÉST DO 12 / 2020

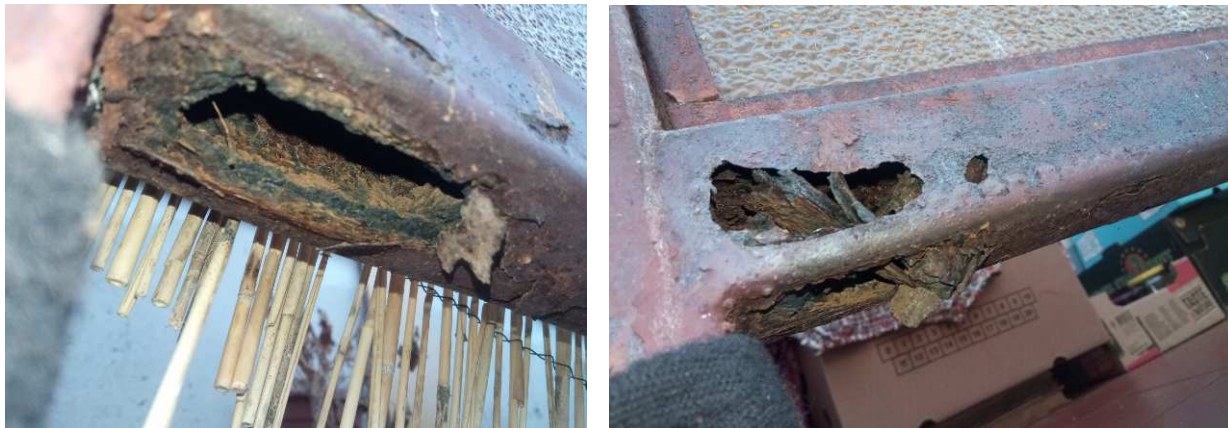
OBR: 10, 11 – 100% korozní poškození profilů zábradlí

- C1–C8, D2–D6, E6, F2, F5, F9 – korozní poškození středního spodního profilu

U výše uvedených balkónů došlo ke 100% koroznímu úbytku materiálu středního spodního profilu, viz. OBR: 10, 11...

Toto bylo pravděpodobně způsobeno netěsností svarů a následného zatékání vody do profilu. Poškozené profily doporučujeme vyměnit...

- o DOPORUČUJEME PROVÉST DO 12 / 2020

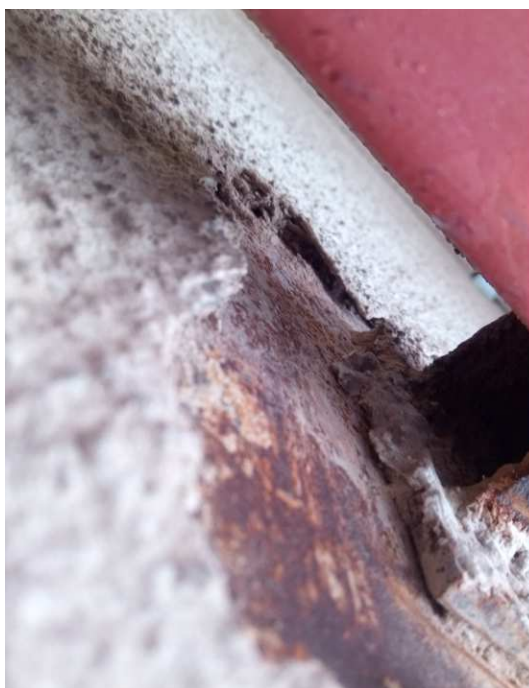
OBR: 12 – Otočený kotevní profil o 180°

- C4, E8 – kotevní U-profil otočen o 180°

U výše uvedených balkónů je otočen kotevní profil o 180°(zády dolů) a dochází tak k zatékání dešťové vody do profilu (spodní prut zábradlí), viz. OBR: 12...

U dotčených detailů byly pomocí UTZ měření zkontrolovány korozní úbytky dotčeného profilu. Měření neprokázalo zásadní korozní poškození profilu. Doporučujeme však dotčený detail například oplechovat, aby nemohla dešťová voda přímo zatékat do profilu...

- o DOPORUČUJEME PROVÉST DO 12 / 2020

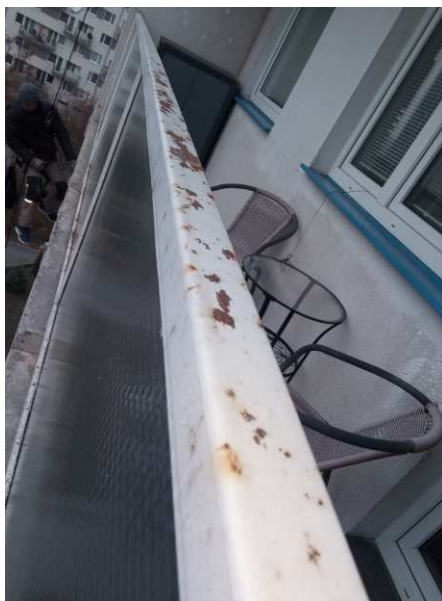
OBR: 13 – Horizontální deformace madla zábradlí

- Nedostatečná tuhost ocelových zábradlí

*V poměru délky zábradlí, použitého profilu madla a kluzného uložení madla vykazuje zábradlí neza-
nedbatelné výkyvy v horizontálním směru, viz. OBR: 13. Jedná se o všechna ocelová zábradlí...*

Nadměrná horizontální deformace v úrovni madla je zapříčiněna kluzným uložením zábradlí v úrovni madla a velkou délkou madla v porovnání se subtilním profilem madla. Doporučujeme zpracovat náhradní dokumentaci se zohledněním výše uvedených nedostatků a poté případně přijmout nápravná opatření (zesílení profilu, nebo kompletní výměna madla včetně úpravy kotevních detailů)...

- o DOPORUČUJEME PROVÉST DO 06 / 2019

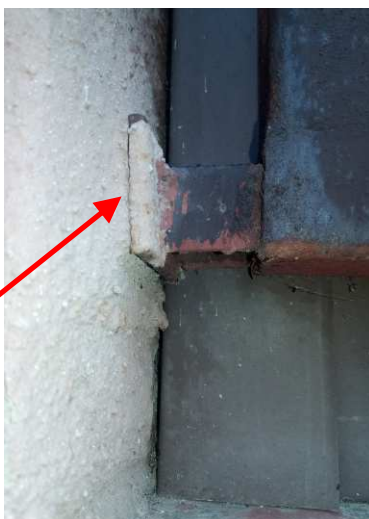
OBR: 14 – Kotvení bez svaru

- D9 – chybějící svary kotevních prvků (kotevní plech rovnoběžně s panelem)

U zmíněného zábradlí chybí svary kotevního prvku, viz. OBR: 14 a s ohledem na provedené zakrytí detailu není možné zkontrolovat, zda se svary nachází v zakryté části, nebo zda úplně chybí...

Doporučujeme prověřit, zda skutečně není kotevní prvek přivařen, nebo zda je pro kotvení použita jiná metoda, například mechanická, nebo chemická kotva...

- o DOPORUČUJEME PROVÉST DO 12 / 2019

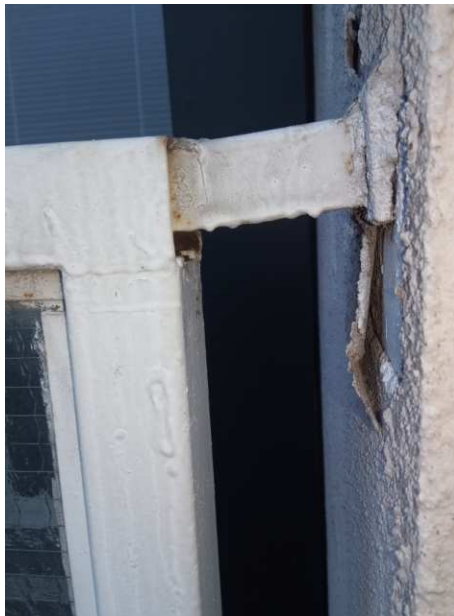
OBR: 15 – Šikmo osazené kotevní prvky

- Šikmo osazené kotevní prvky

Na některých zábradlích, například E4 jsou šikmo osazené kotevní prvky, viz. OBR: 15...

Takto zpracované kotvení nemá přímý vliv na únosnost konstrukce, respektive ji nesnižuje. Doporučujeme však tyto detaily kontrolovat během následujících prohlídek...

- o DOPORUČUJEME SLEDOVAT BĚHEM NÁSLEDUJÍCÍCH PROHLÍDEK
