Místo měření: Petržilkova 2259 - 2262, Praha 5 - Stodůlky

Specifika: panelový bytový dům

Marek Záhorský specialista v oboru termografie

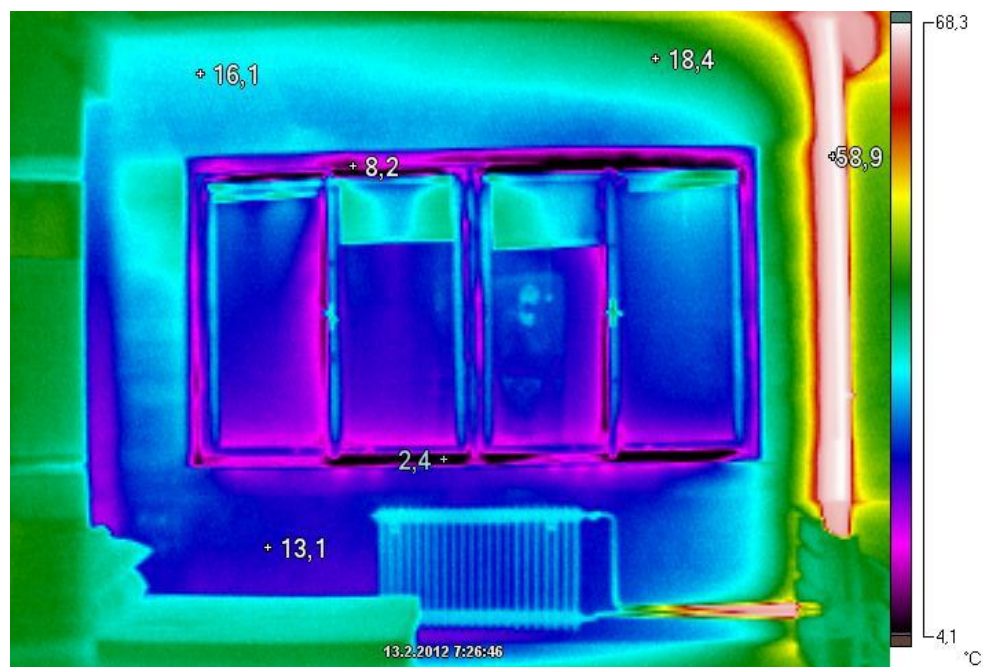
Okno dřevěné z roku 1972 je instalované v roce výroby. Při hodnocení tohoto termosnímku je zjištěna netěsnost okna mezi oknem a rámem okna. Rám okna je izolačně nedostatečný. Tento druh okna se nedoporučuje nijak repasovat z důvodů stavu okna. Na snímku je také viditelná topná soustava. Topné těleso je uzavřené a je pouze viditelný rozvod tepelné soustavy, který je po celém povrchu teplotně rovnoměrně rozložen. Na snímku je také viditelné proudění teplého vzduchu v místnosti.

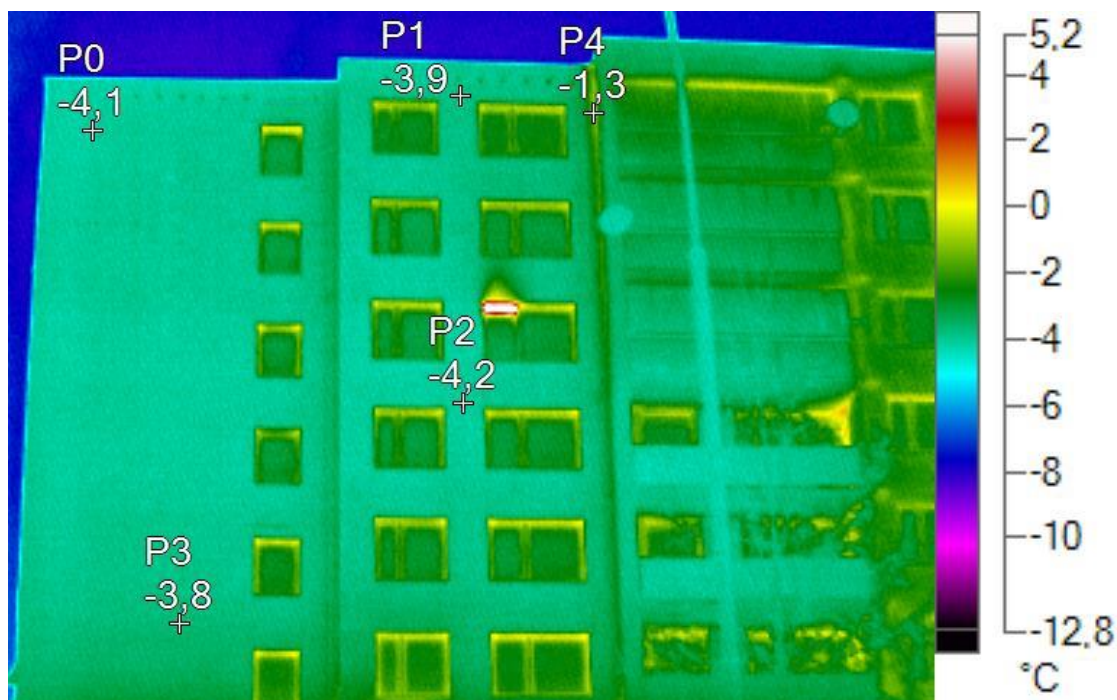
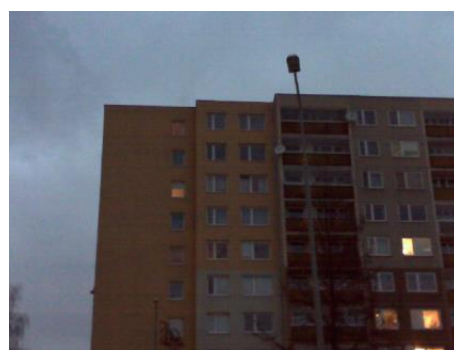
IR000336.IS2

Pohled jih západní část. Zateplovací systém bez anomálií.

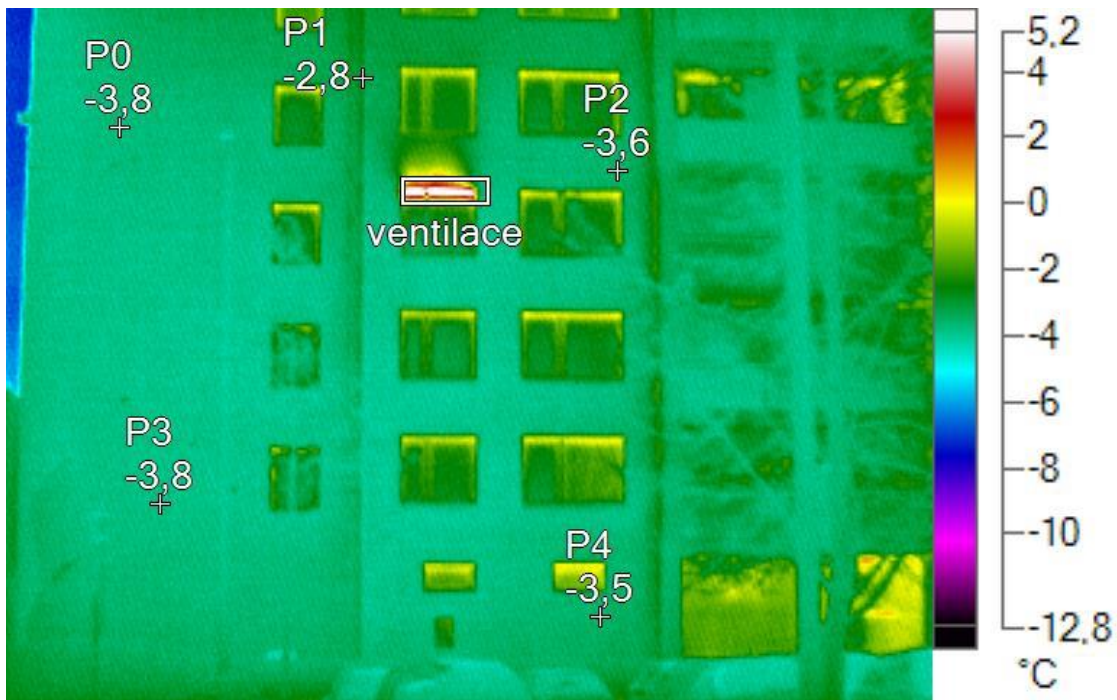
IR000337.IS2

Pohled jih západní část. Zateplovací systém bez anomálií.

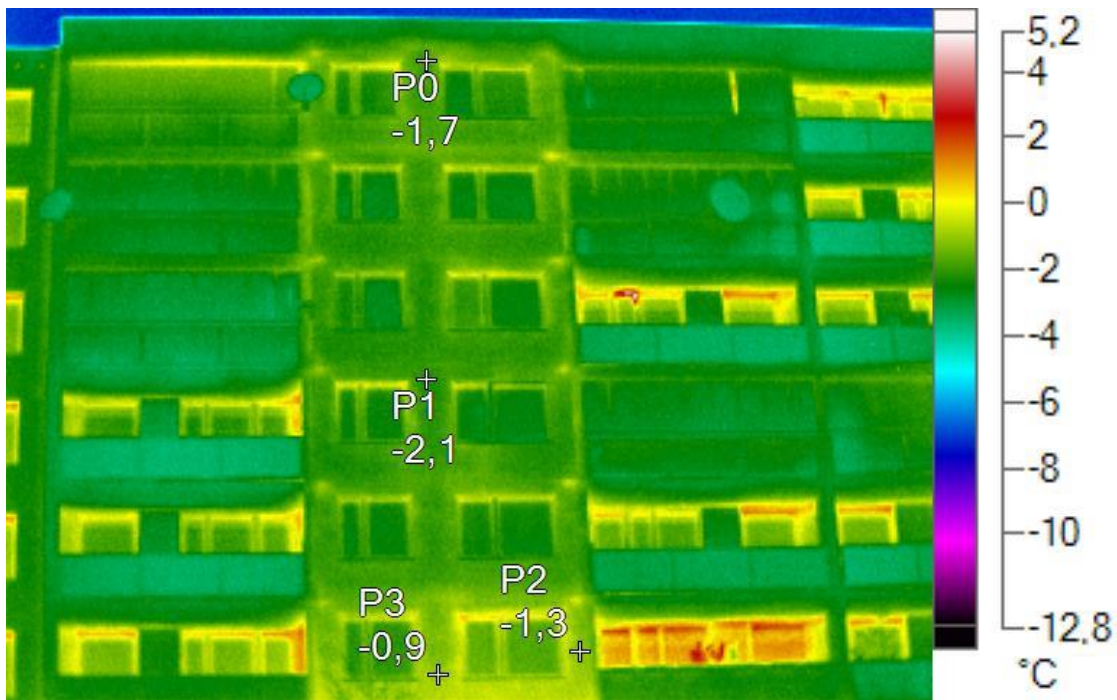
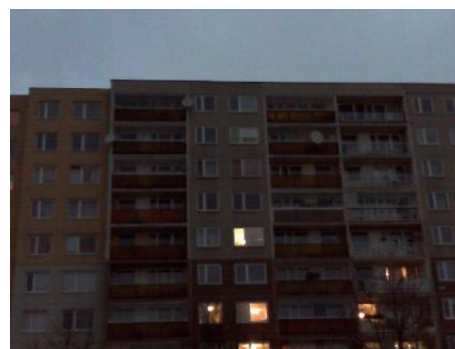
IR000338.IS2

Pohled jih. Ukazující se tepelné mosty (žlutá barva) ve spojích panelových konstrukcí a v jednotlivých lodžích (červená barva).

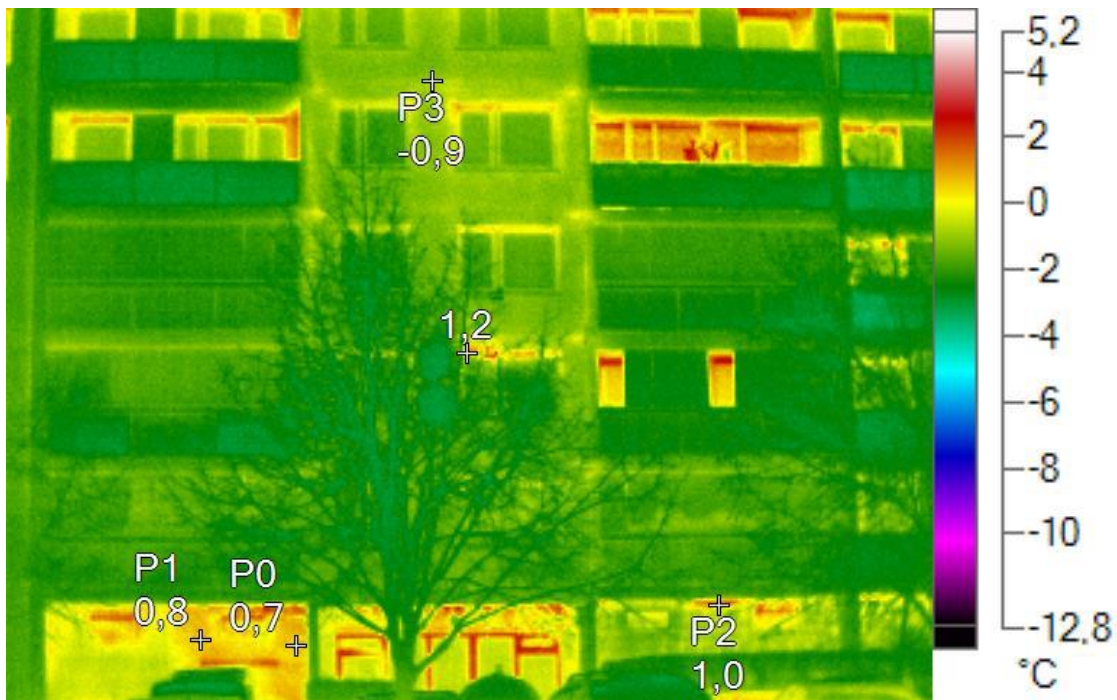
IR000339.IS2

Pohled jih. Ukazující se tepelné mosty (žlutá barva) ve spojích panelových konstrukcí a v jednotlivých lodžích (červená barva). V suterénu bod P1, P0 velký tepelný únik zdívem celoplošně.

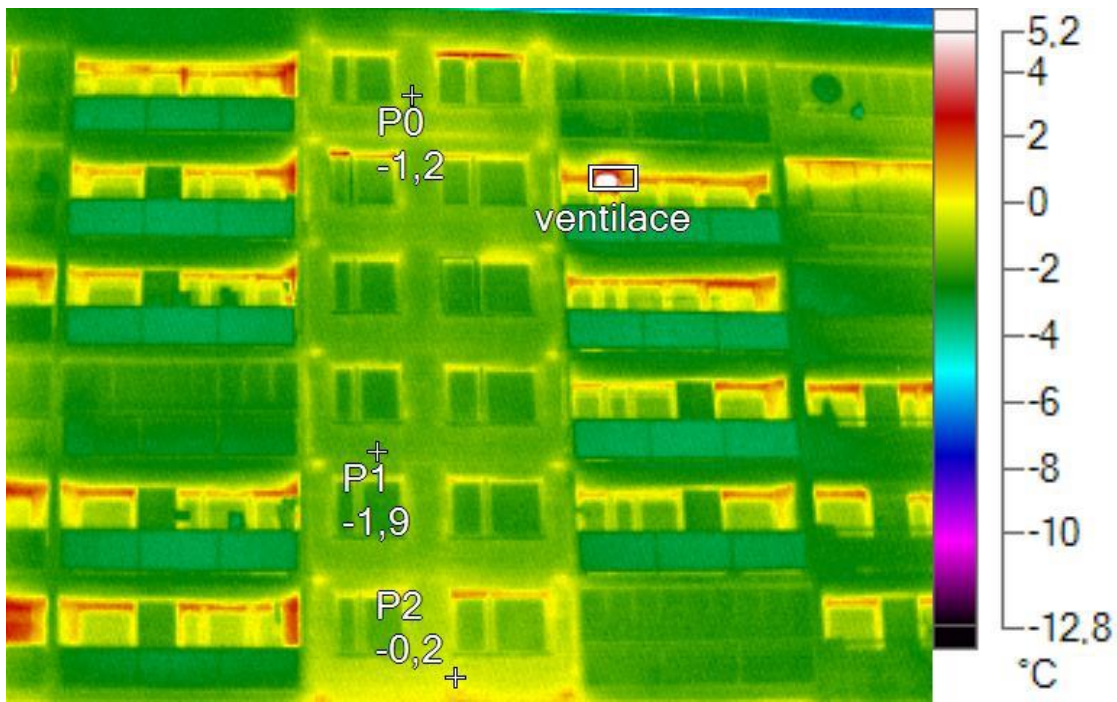
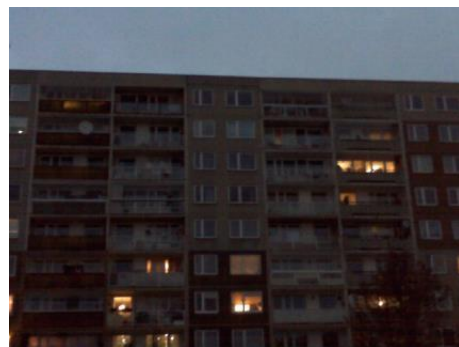
IR000340.IS2

Pohled jih. Ukazující se tepelné mosty (žlutá barva) ve spojích panelových konstrukcí a v jednotlivých lodžích (červená barva).

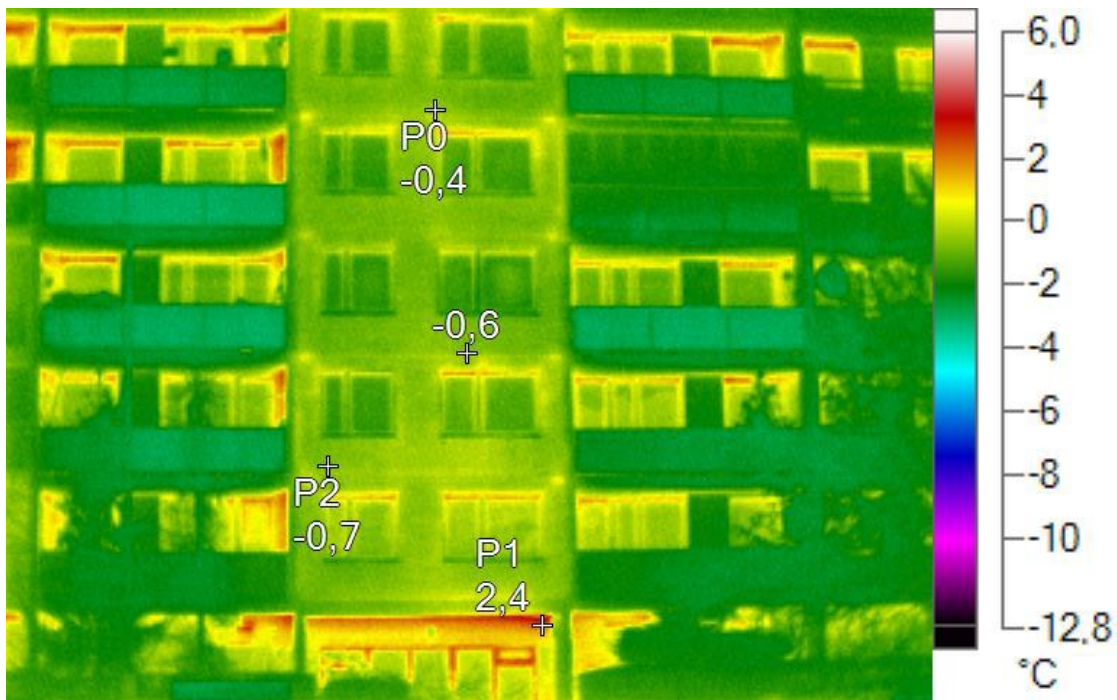
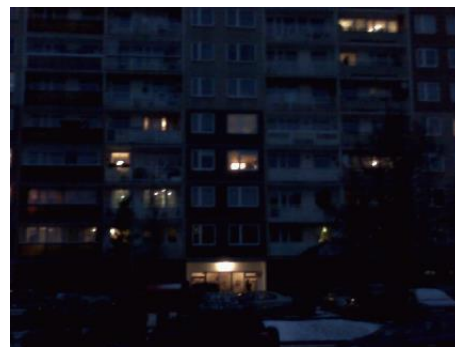
IR000341.IS2

Pohled jih. Ukazující se tepelné mosty (žlutá barva) ve spojích panelových konstrukcí a v jednotlivých lodžích (červená barva). V suterénu nad vchodem bod P1, velký tepelný únik zdíve celoplošně.

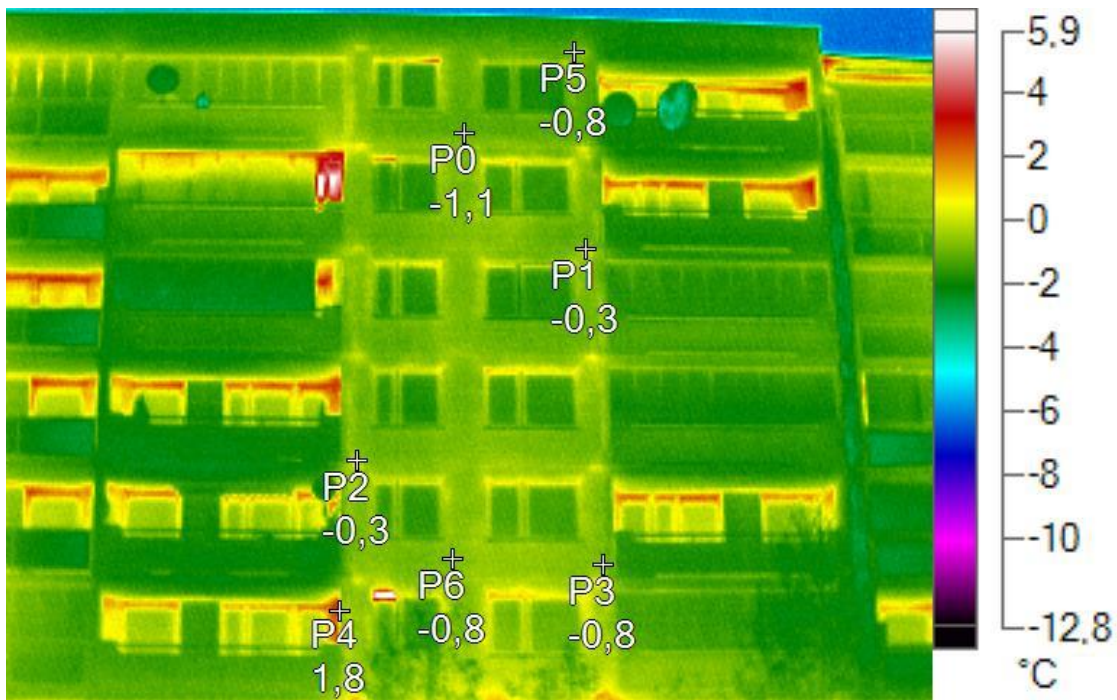
IR000342.IS2

Pohled jih východ. Ukazující se tepelné mosty (žlutá barva) ve spojích panelových konstrukcí a v jednotlivých lodžích (červená barva).

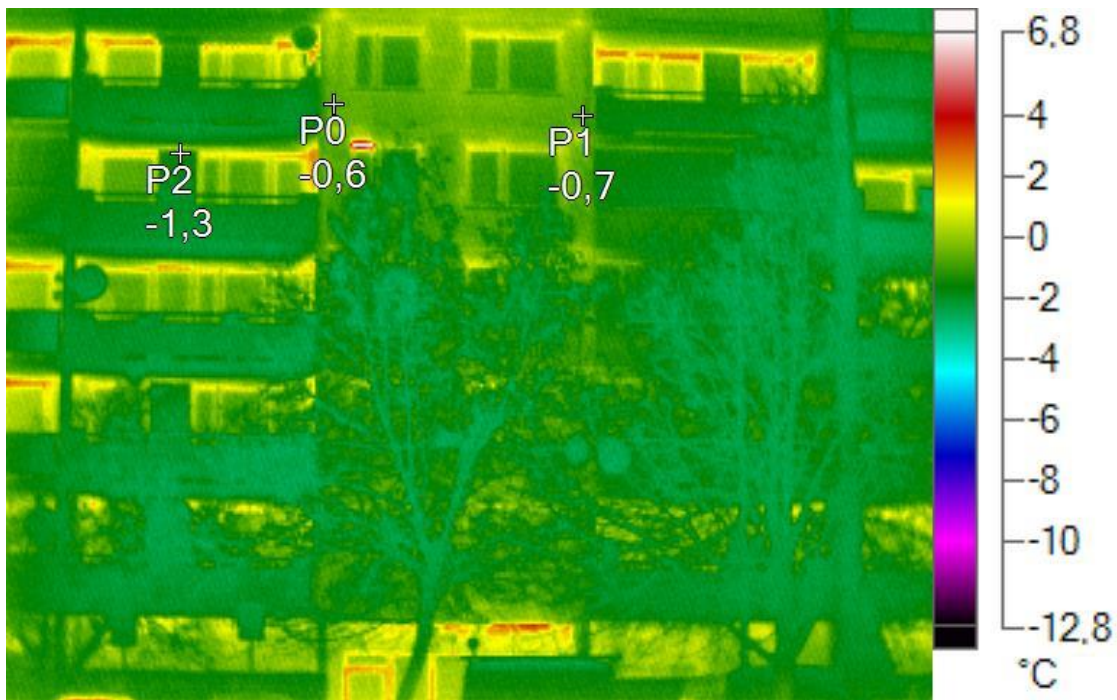
IR000343.IS2

Pohled jih východ. Ukazující se tepelné mosty (žlutá barva) ve spojích panelových konstrukcí a v jednotlivých lodžích (červená barva). V suterénu nad vchodem bod P1, velký tepelný most zdívem celoplošně.

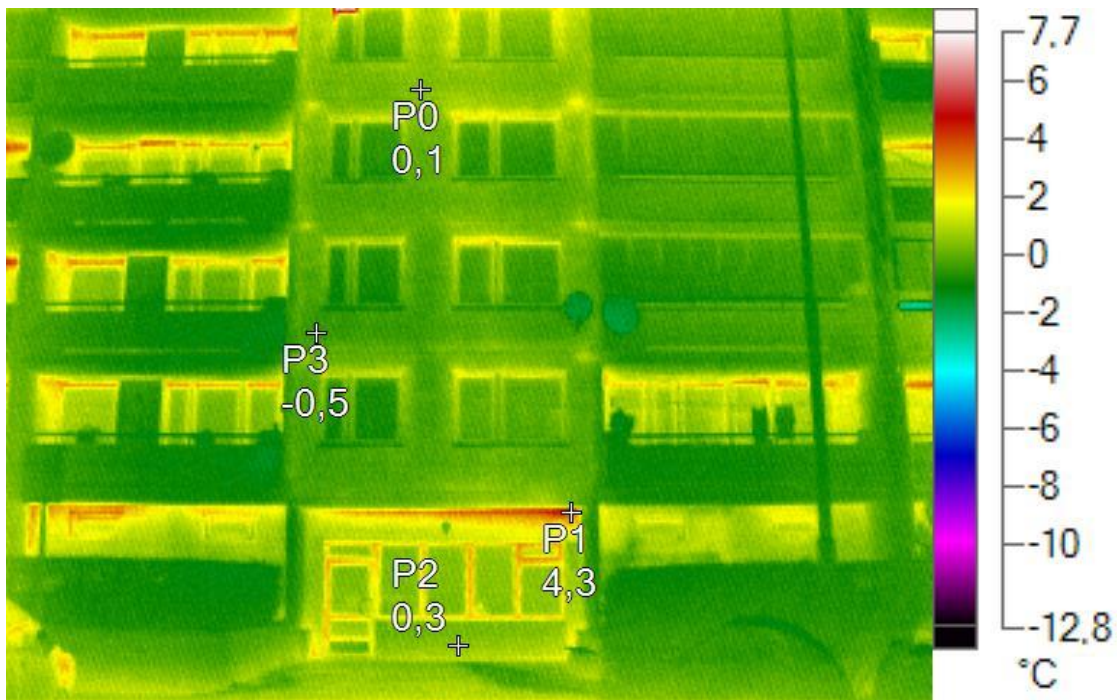
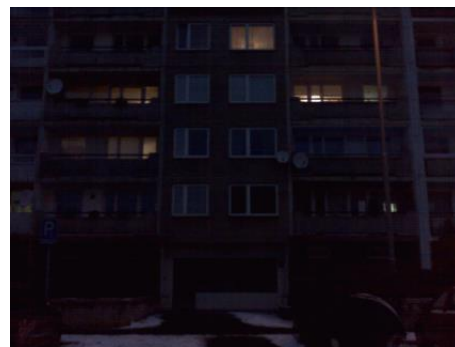
IR000344.IS2

Pohled jih východ. Ukazující se tepelné mosty (žlutá barva) ve spojích panelových konstrukcí a v jednotlivých lodžiiích (červená barva). V suterénu nad vchodem bod P1, velký tepelný most zdívem celoplošně.

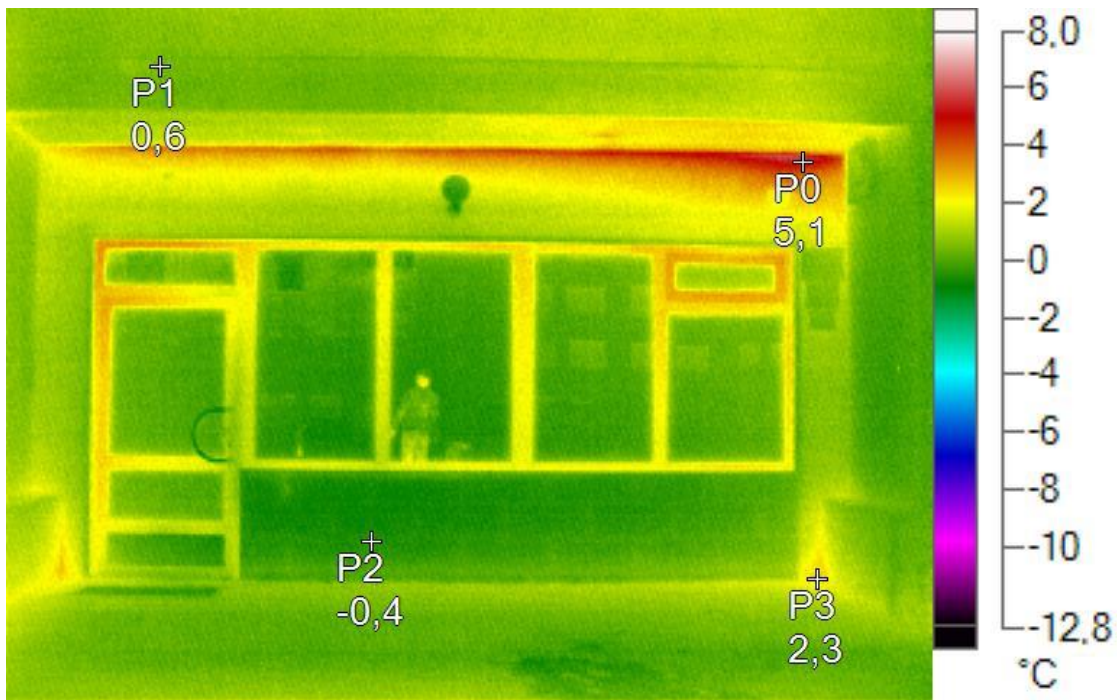
IR000345.IS2

Pohled jih východ. Detailní termosnímek. V suterénu nad vchodem bod P1, velký tepelný most zdívem celoplošně.

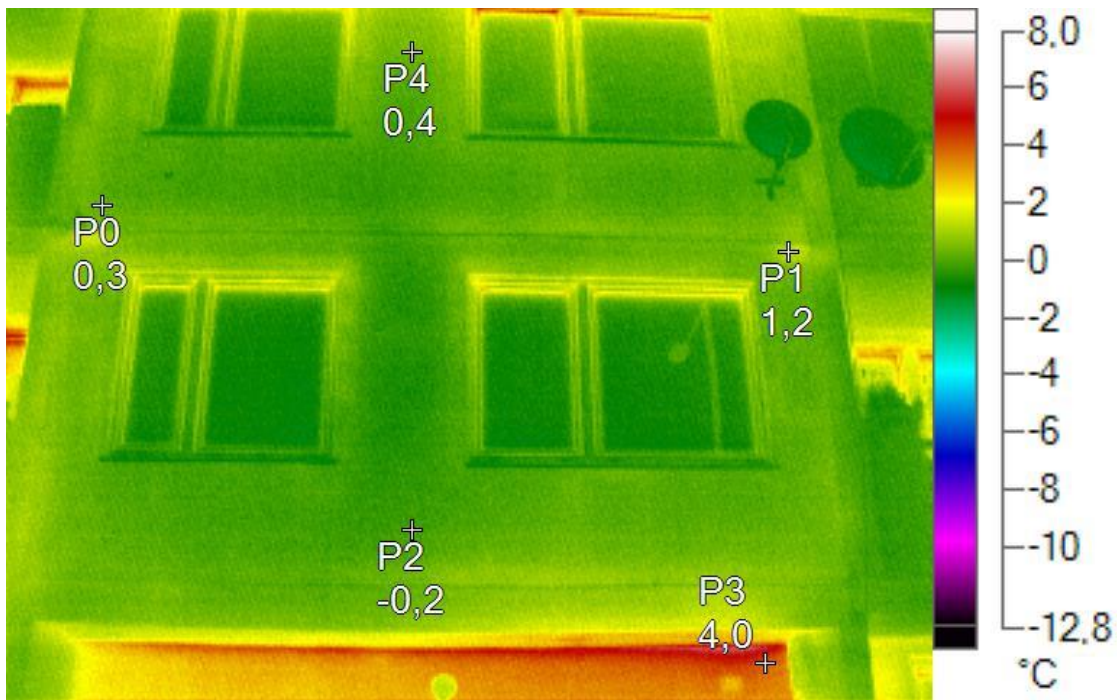
IR000346.IS2

Pohled jih východ. Detailní termosnímek. Viditelné tepelné mosty červená barva a také bod P1 most menšího rozsahu.

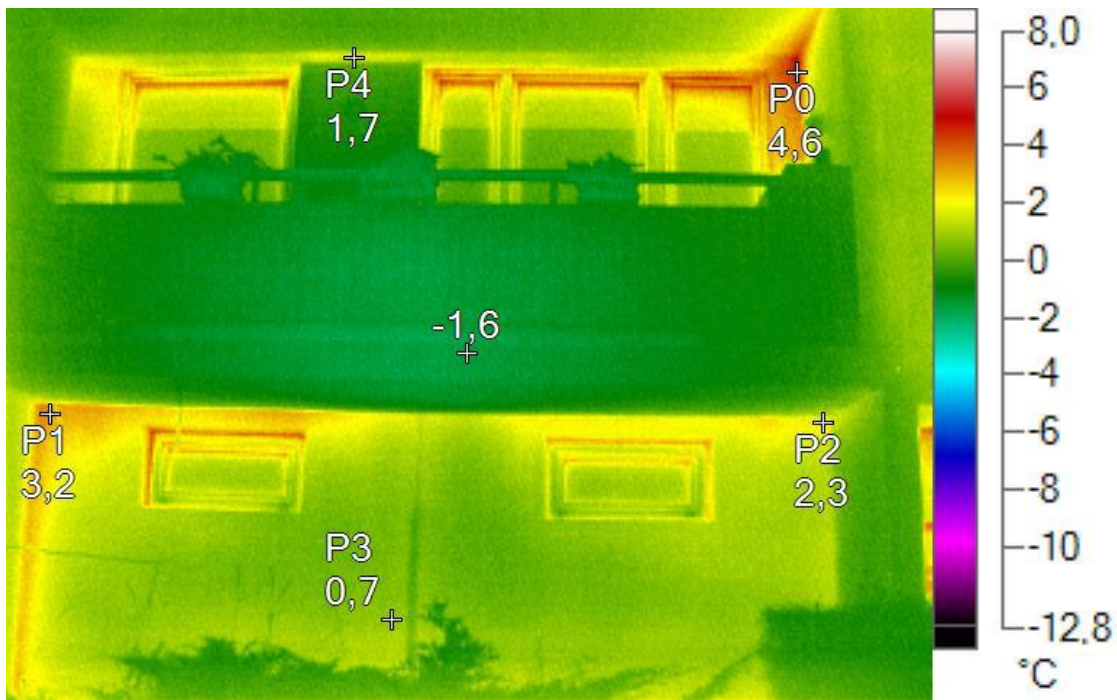
IR000347.IS2

Pohled jih východ. Detailní termosnímek lodžie a suterénu. Viditelné tepelné mosty červená barva.

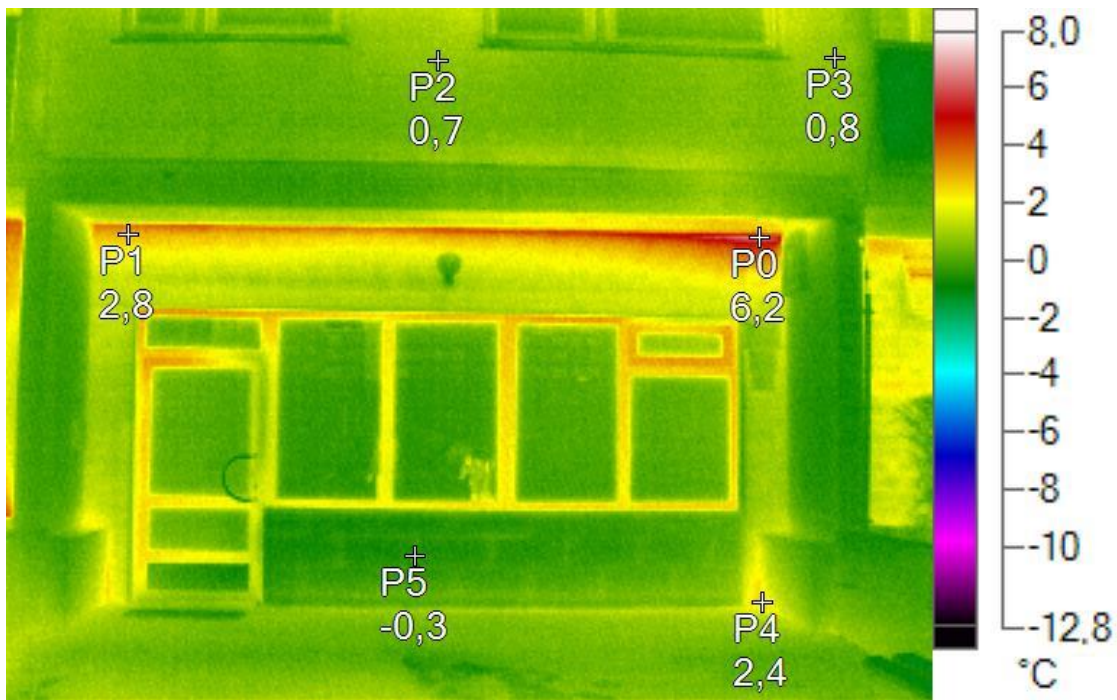
IR000348.IS2

Pohled jih střed. Detailní termosnímek hlavního vchodu. Viditelné tepelné mosty červená barva.

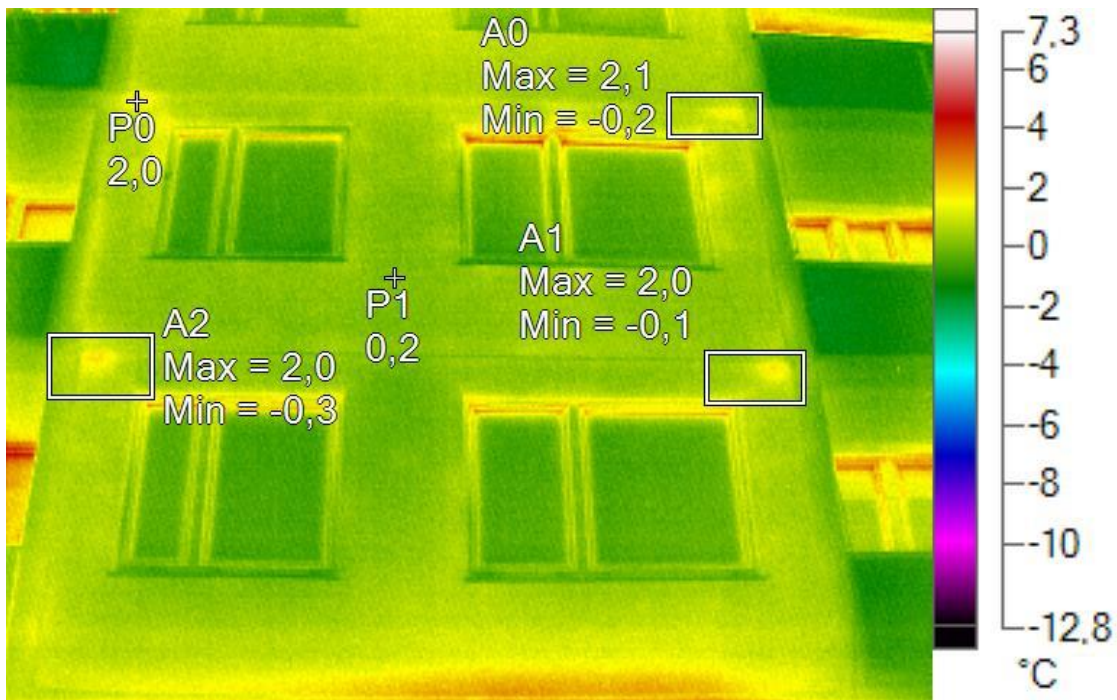
IR000349.IS2

Pohled jih. Detailní termosnímek. Viditelné tepelné mosty žlutá až červená barva.

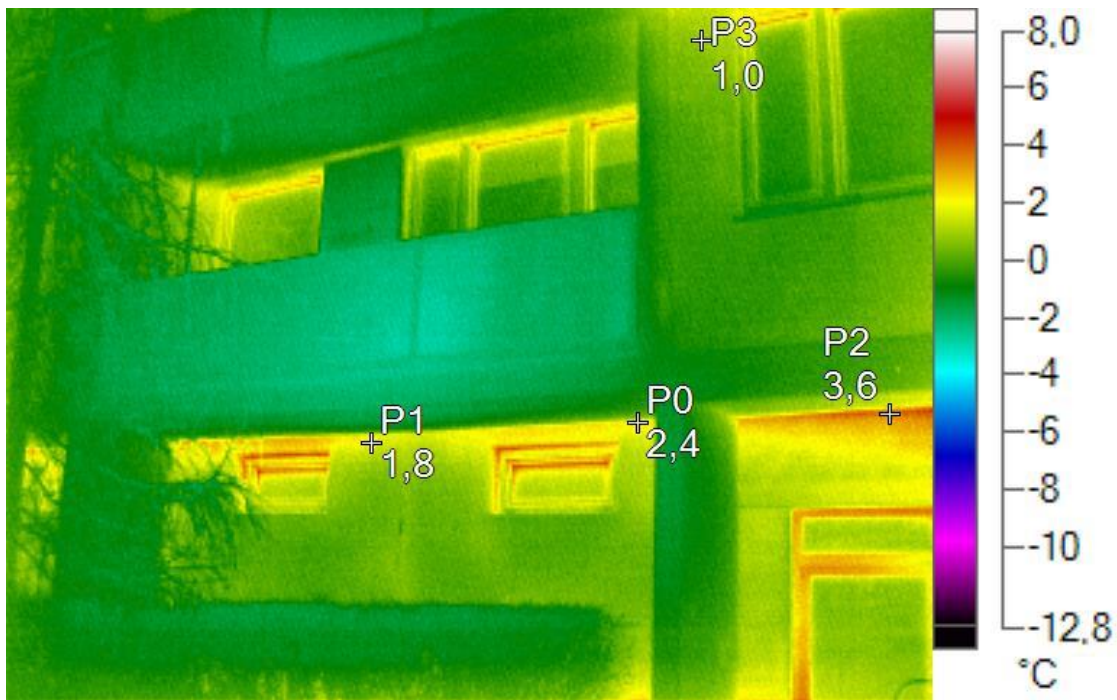
IR000350.IS2

Pohled jih. Detailní termosnímek. Viditelné tepelné mosty žlutá až červená barva.

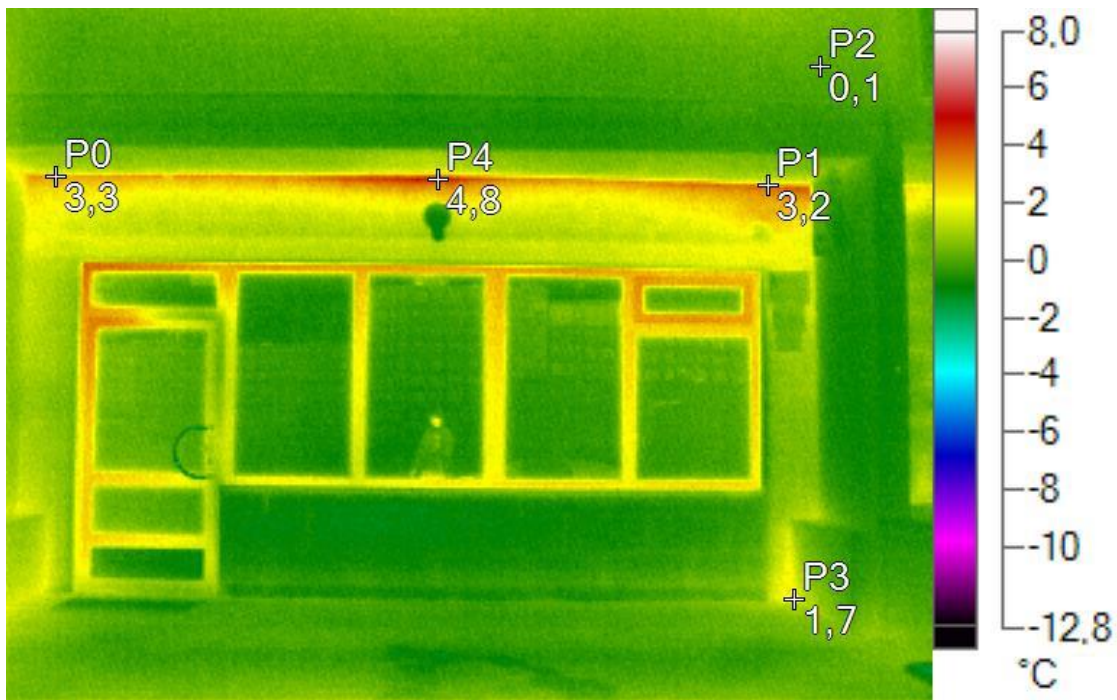
IR000351.IS2

Pohled jih. Detailní termosnímek hlavního vchodu.
Viditelné tepelné mosty červená barva.

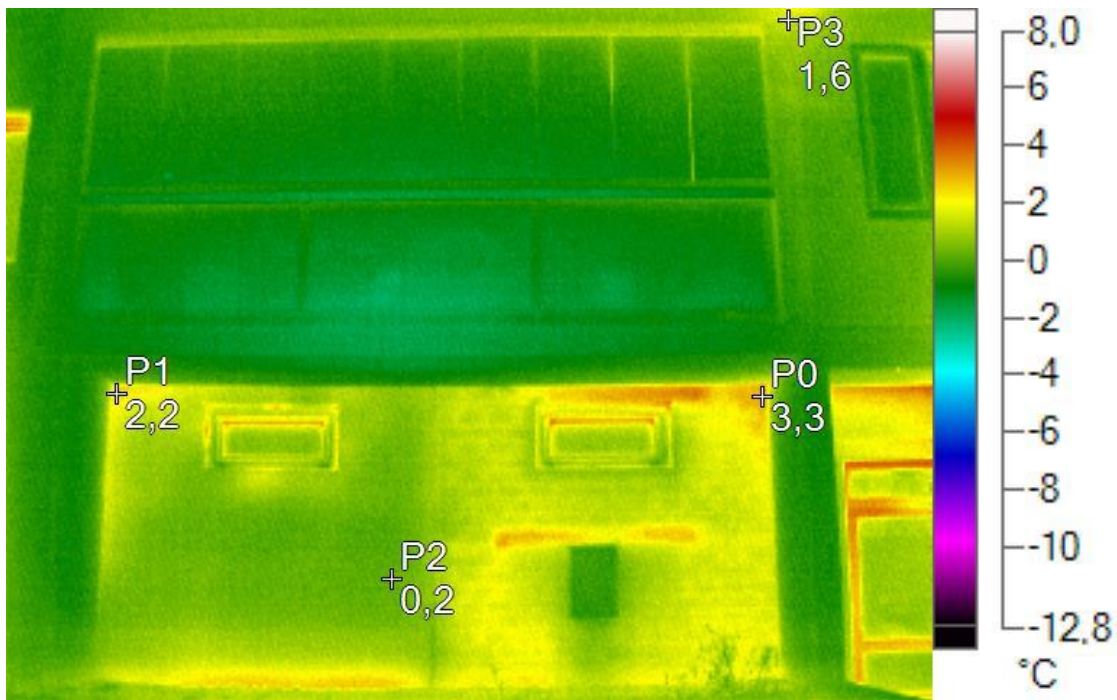
IR000353.IS2

Detailní termosnímek suterénu u vchodu jih západní strana. Viditelné tepelné mosty žlutá až červená barva.

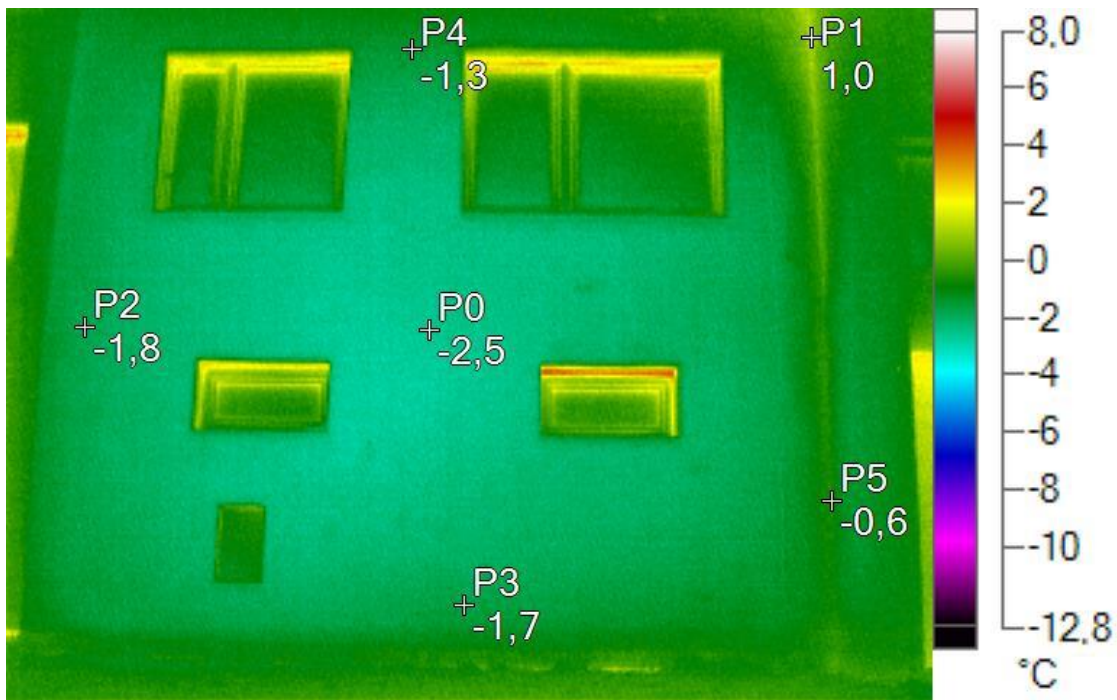
IR000354.IS2

Západní část objektu jižní strana. Zateplovací systém bez anomálií. Vše v normě.

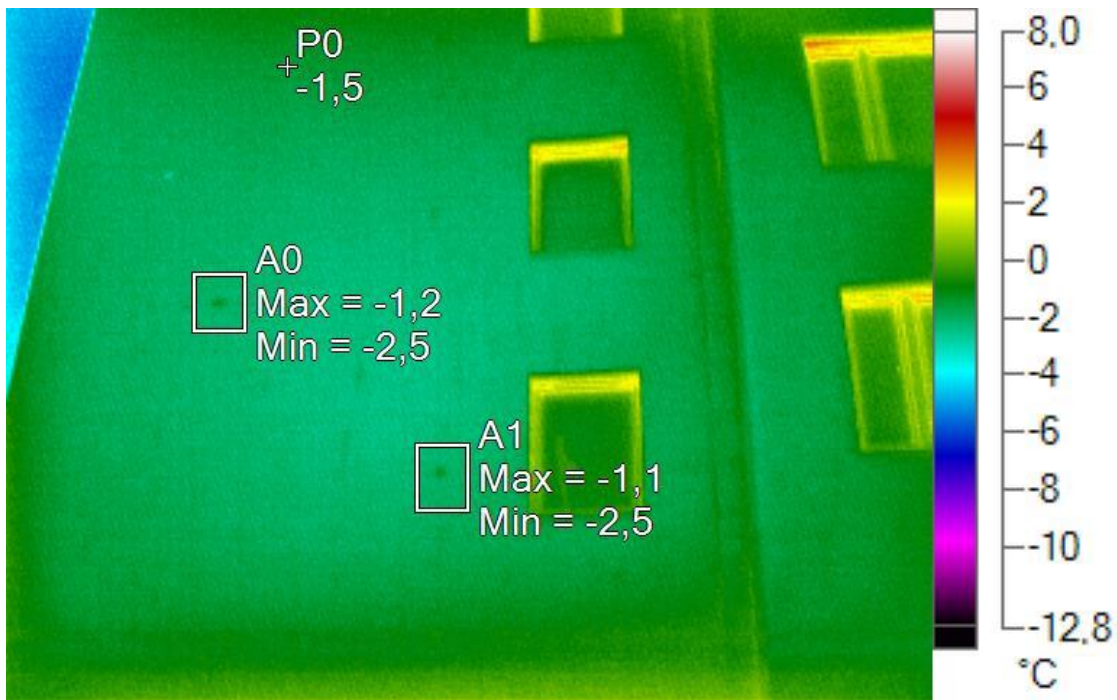
IR000355.IS2

Západní část objektu 1NP. Zateplovací systém v bodě A0 a A1 menší defekty. Vše v normě.

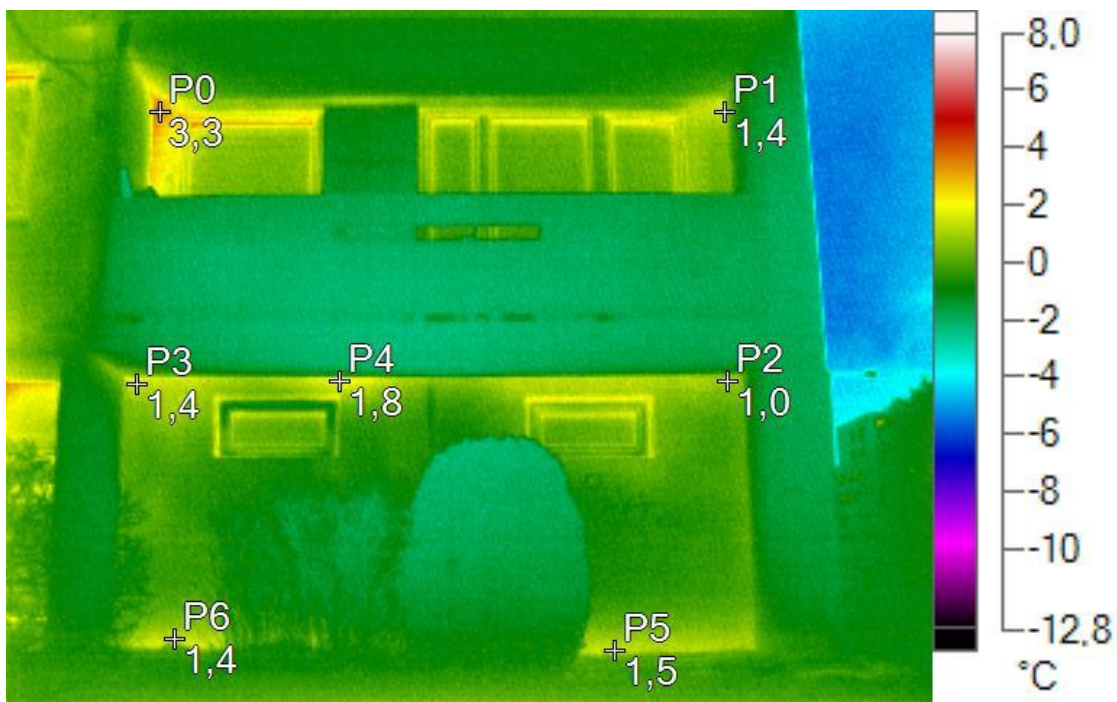
IR000356.IS2

Západní část objektu suterén. Viditelné tepelné mosty žlutá až červená barva.

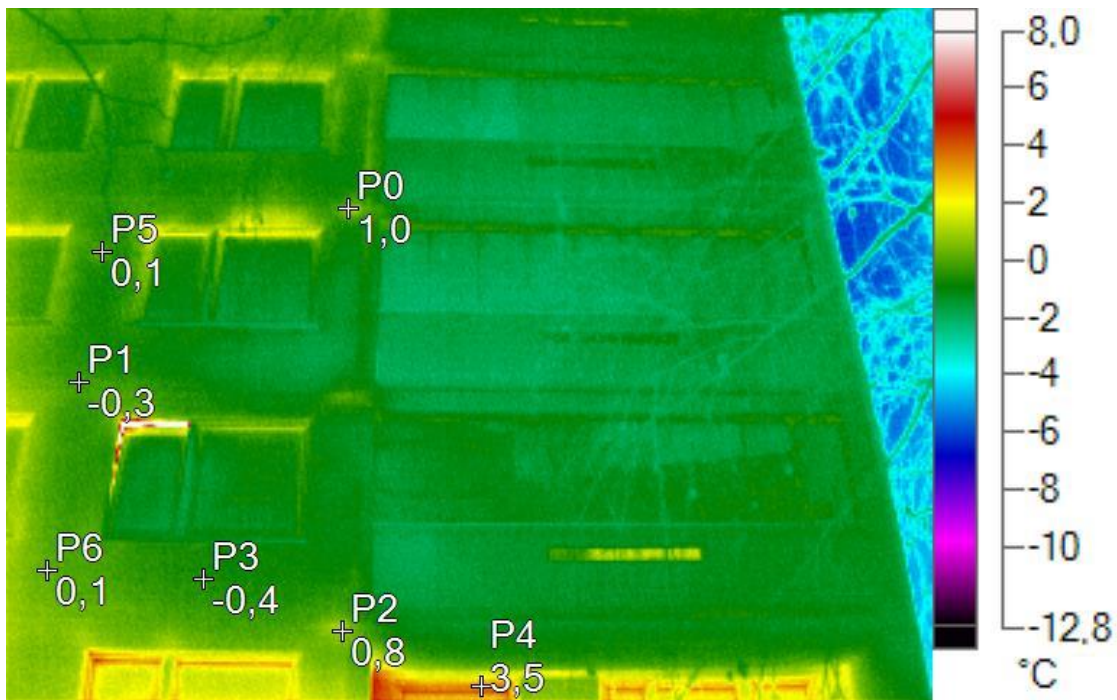
IR000357.IS2

Západní část objektu 2NP a výše. Bez větších anomálií. Vše v normě.

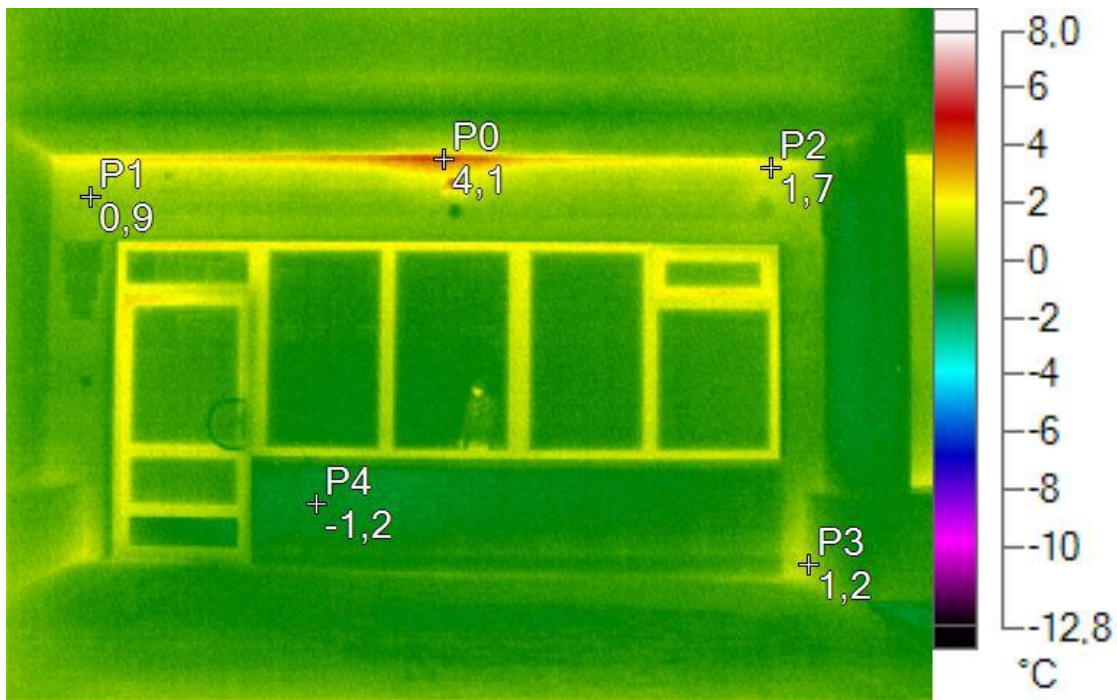
IR000358.IS2

Západní část objektu suterén hlavní vchod. Viditelné tepelné mosty žlutá až červená barva.

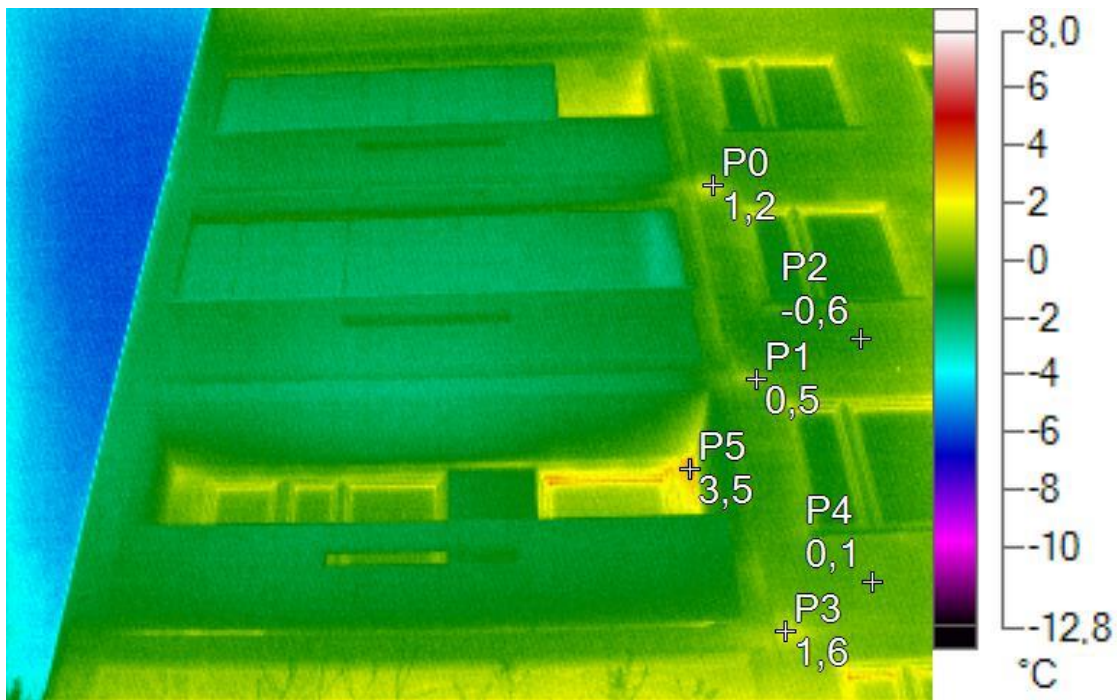
IR000359.IS2

Západní část objektu lodžie. Viditelné tepelné mosty žlutá až červená barva.

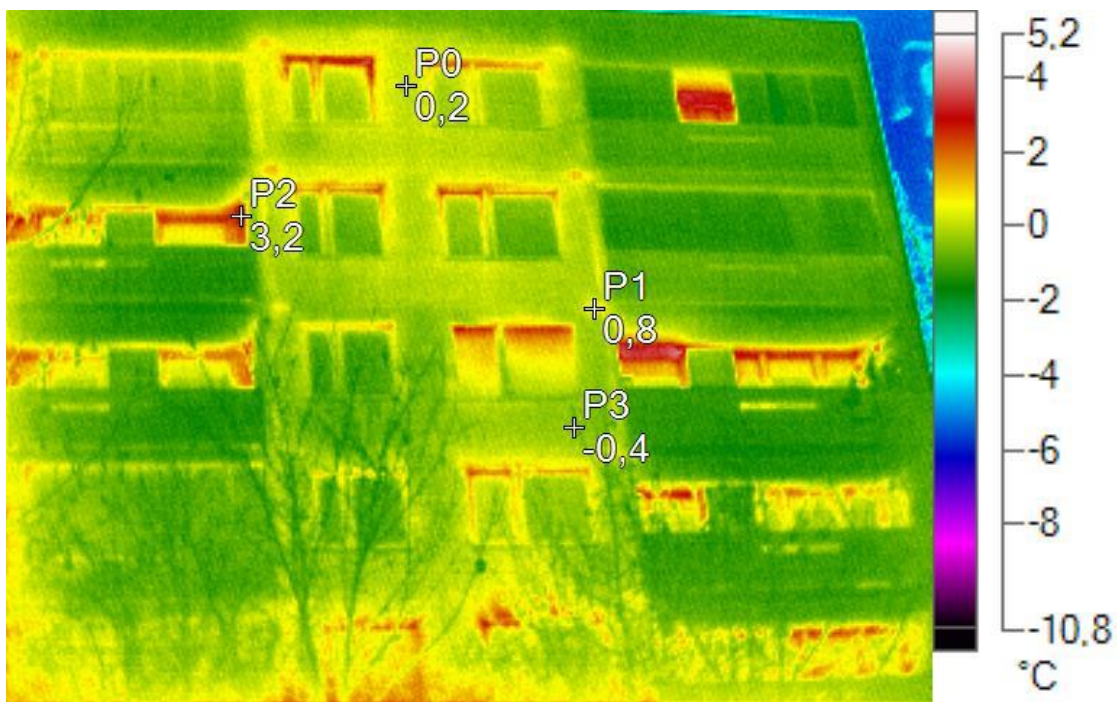
IR000360.IS2

Západní část objektu vyšší podlaží. Viditelné tepelné mosty žlutá až červená barva.

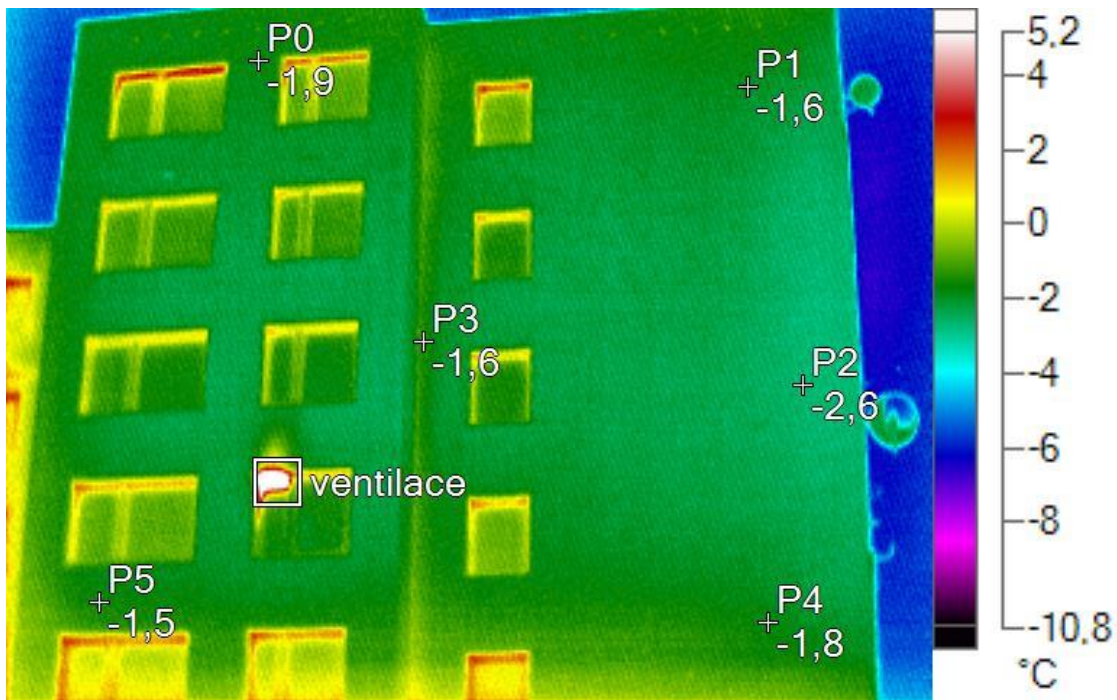
IR000361.IS2

Západní část objektu severní strana. Zateplovací systém bez anomálií. Vše v normě.

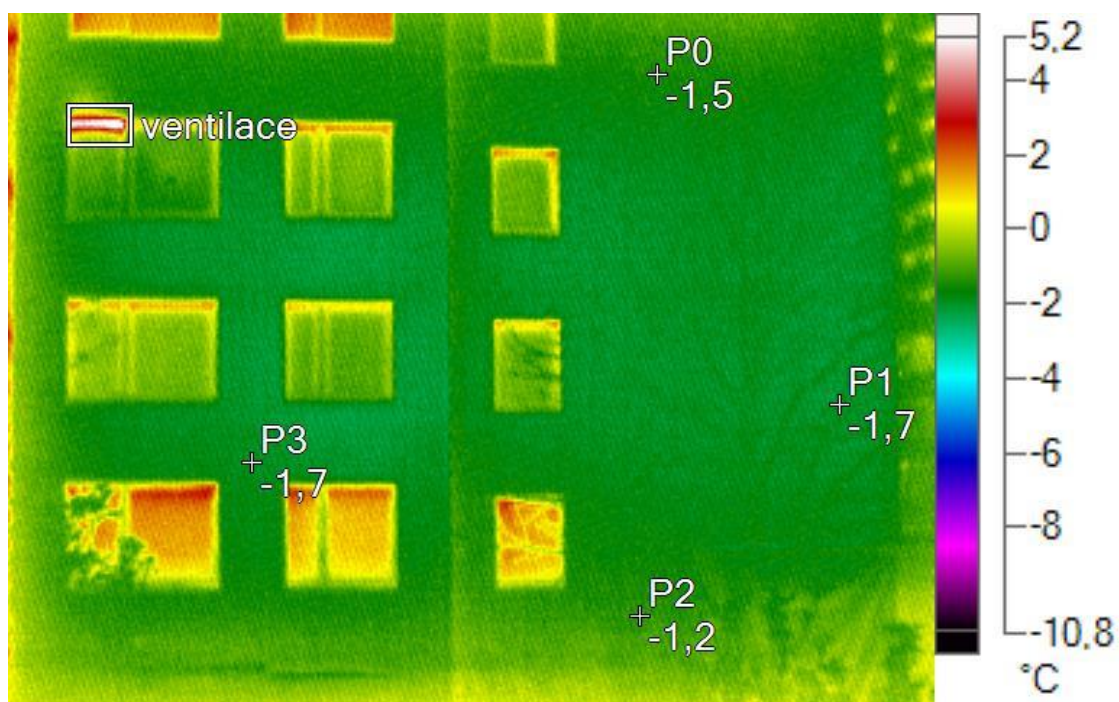
IR000362.IS2

Západní část objektu severní strana. Zateplovací systém bez anomálií. Vše v normě.
