Místo měření: Petržilkova 2259 - 2262, Praha 5 - Stodůlky

Specifika: panelový bytový dům

Marek Záhorský specialista v oboru termografie

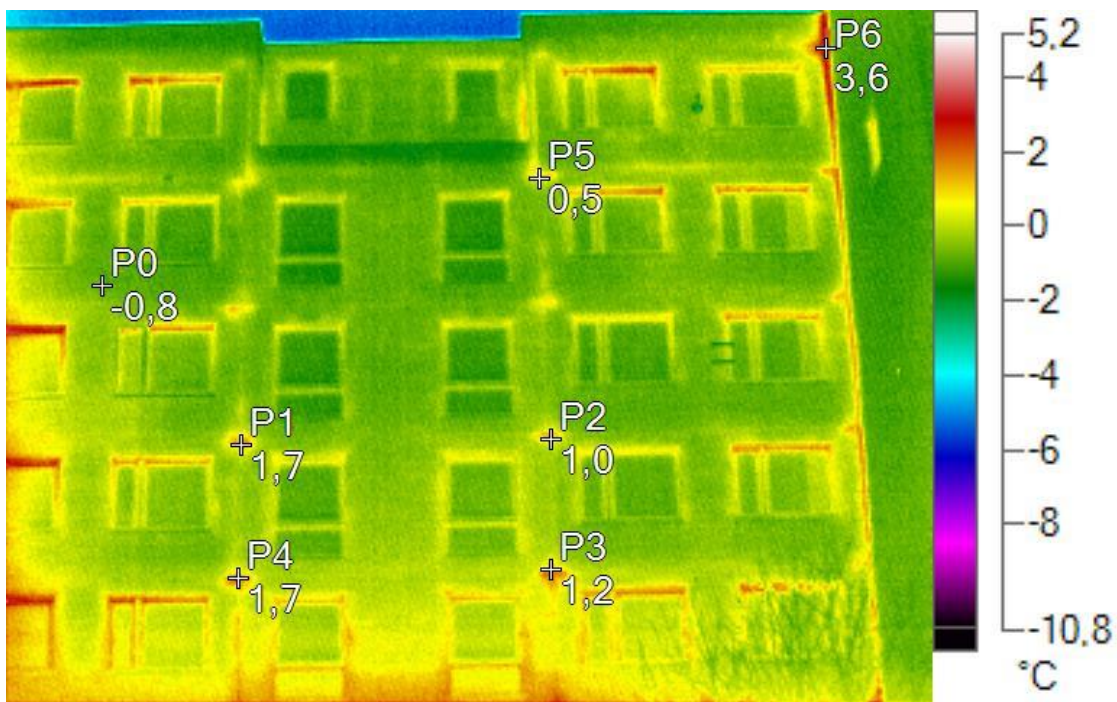
IR000363.IS2

Severní strana vyšší podlaží. V bodě P6 větší tepelný most.

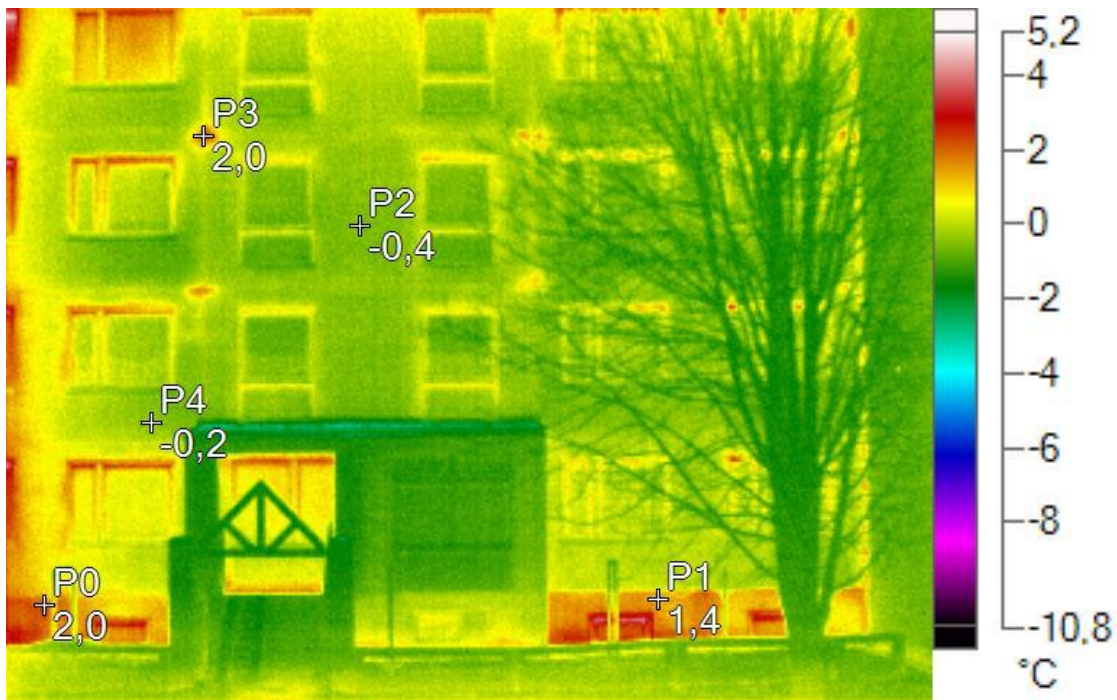
IR000364.IS2

Severní strana suterén. Viditelné tepelné mosty žlutá až červená barva.

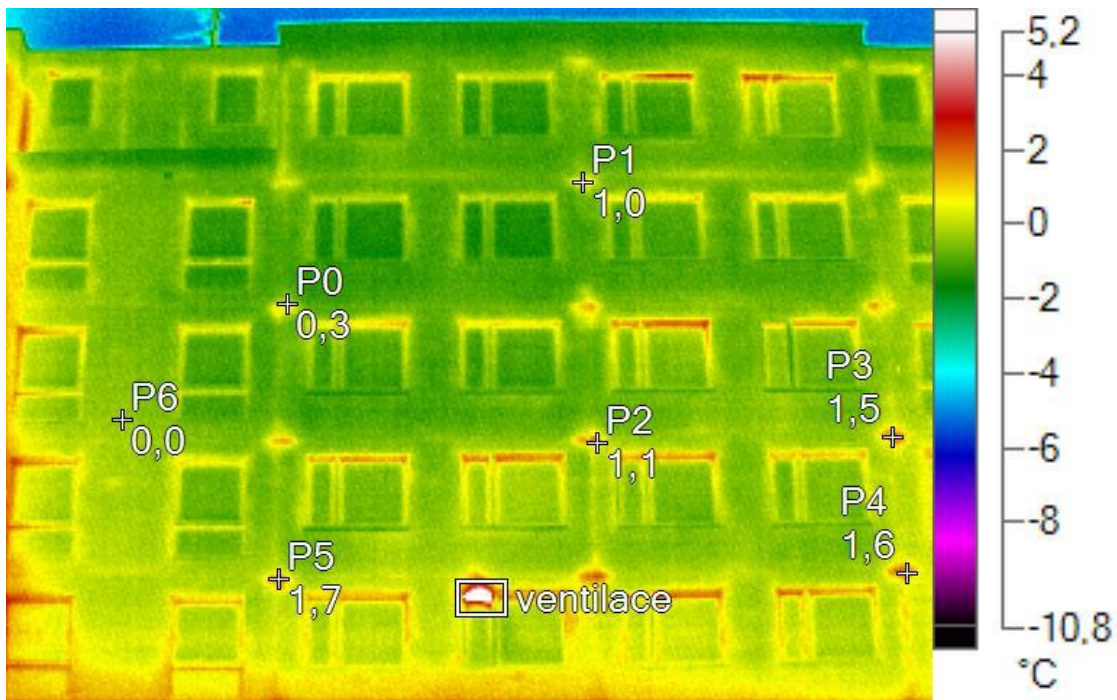
IR000365.IS2

Severní strana střed vyšší podlaží. Viditelné tepelné mosty žlutá až červená barva.

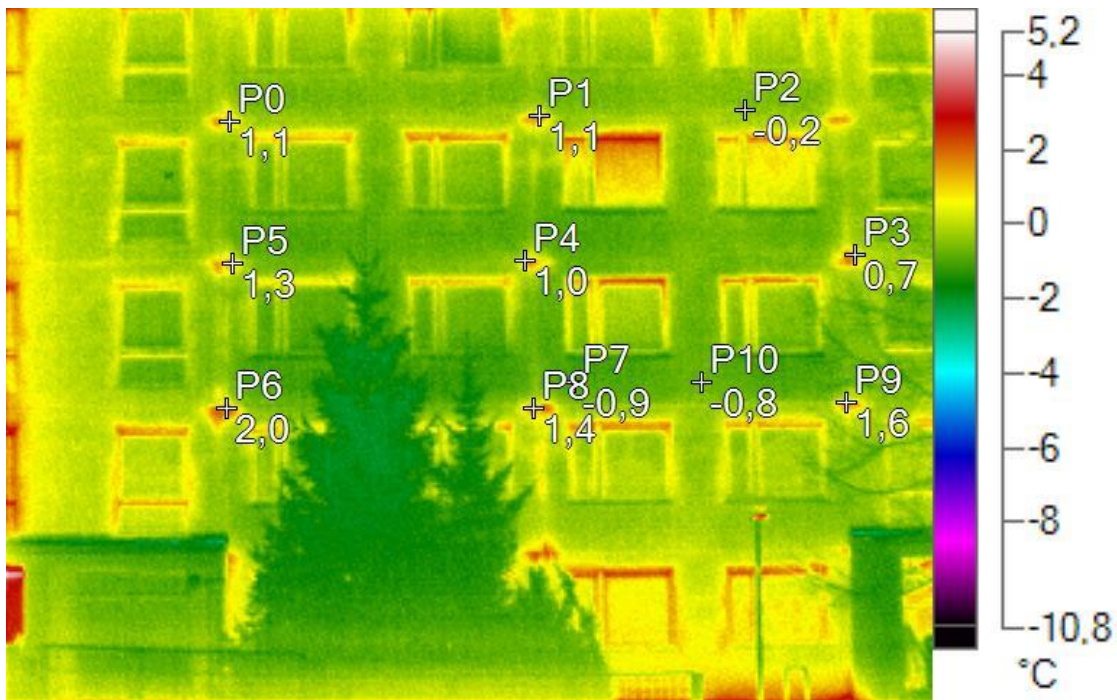
IR000366.IS2

Severní strana střed suterén. Viditelné tepelné mosty žlutá až červená barva.

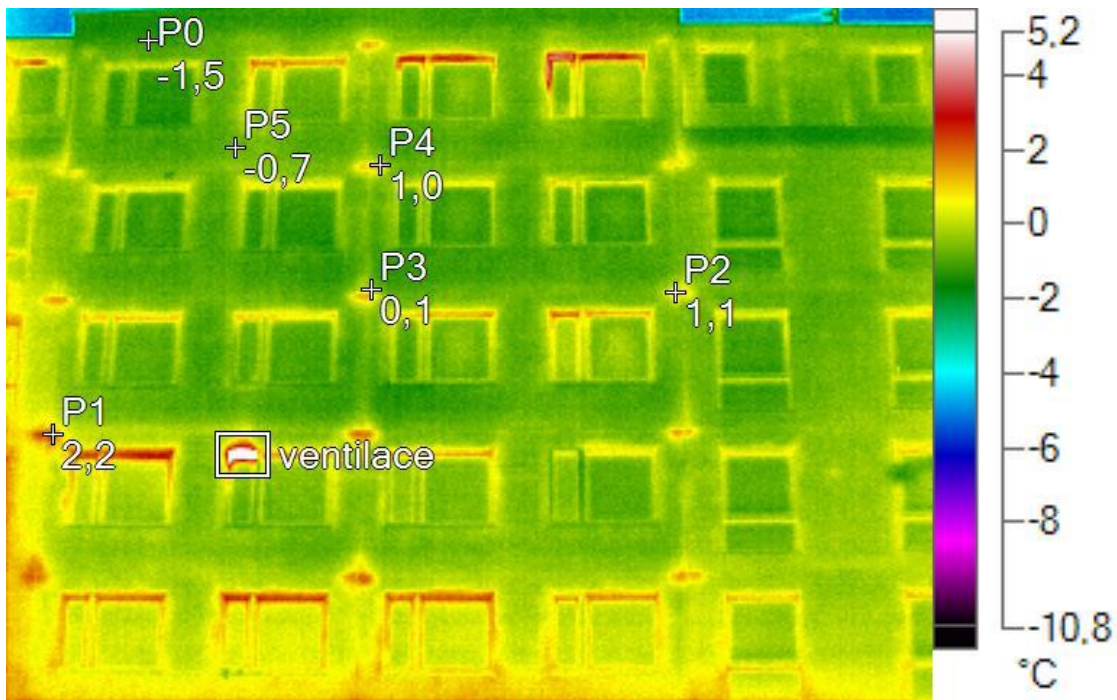
IR000367.IS2

Severní strana k východu suterén vyšší podlaží.
Viditelné tepelné mosty žlutá až červená barva.

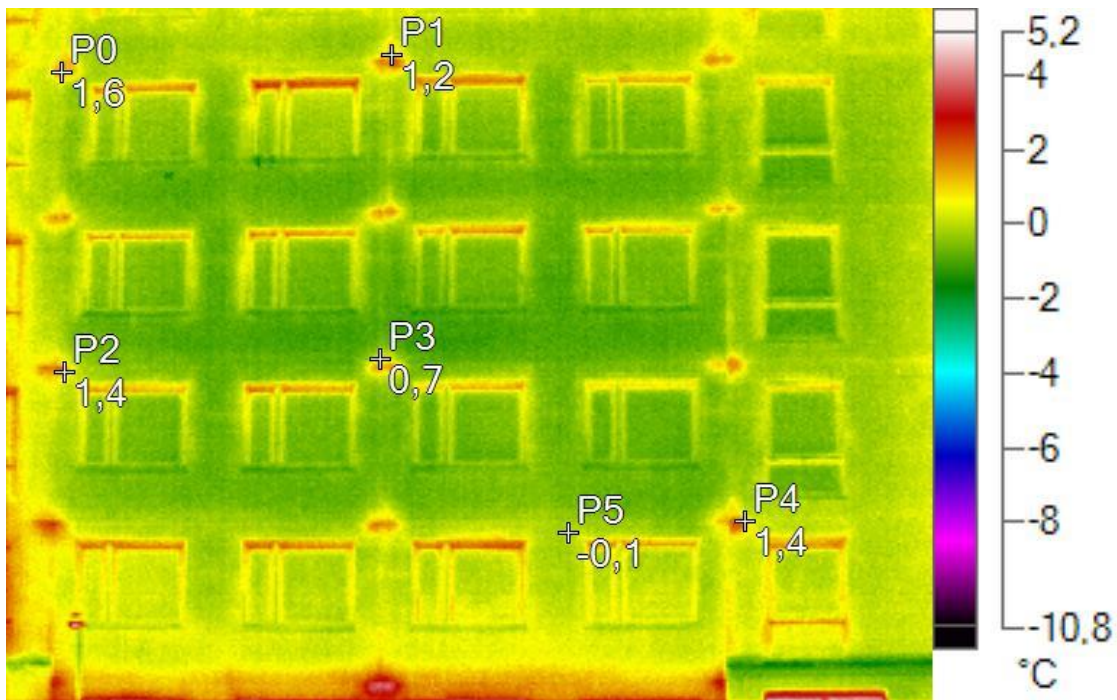
IR000368.IS2

Severní strana k východu suterén. Viditelné tepelné mosty žlutá až červená barva.

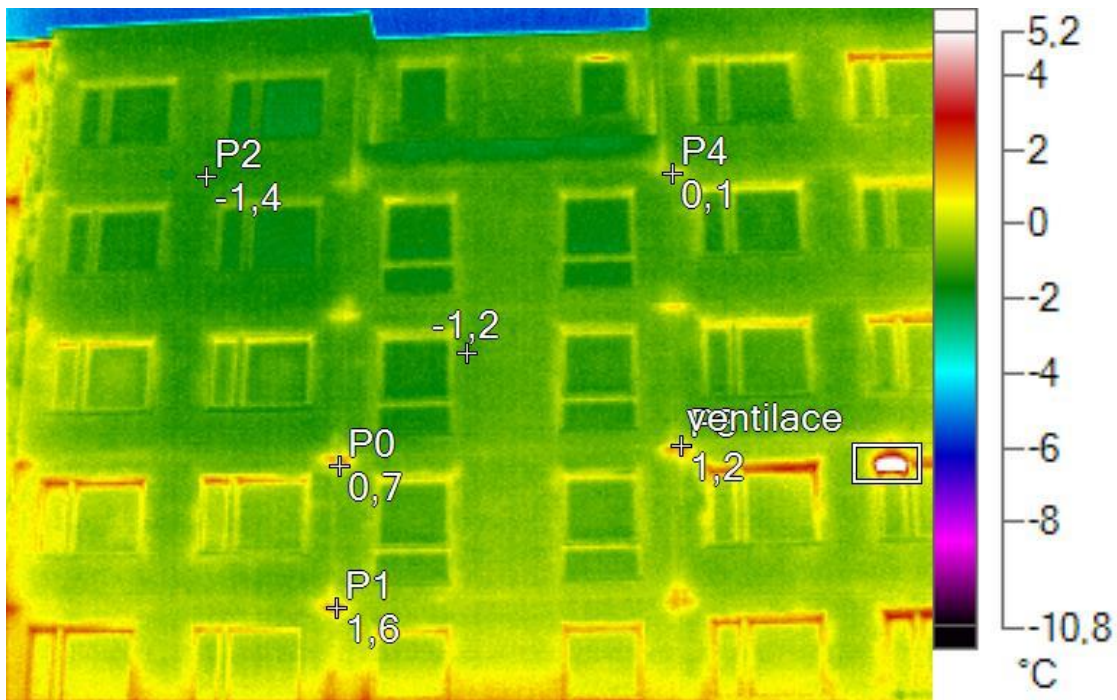
IR000369.IS2

Severní strana k východu vyšší podlaží. Viditelné tepelné mosty žlutá až červená barva.

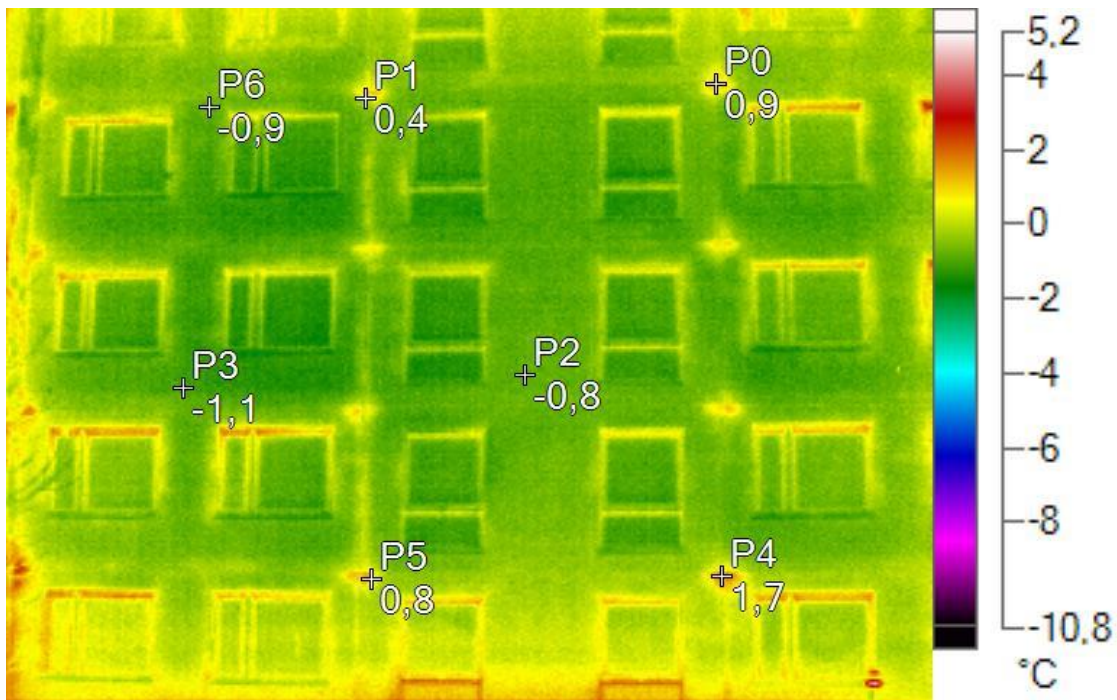
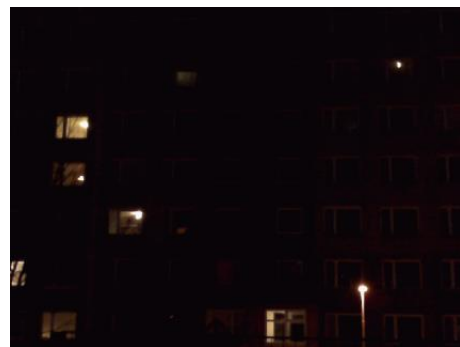
IR000370.IS2

Severní strana k východu suterén. Viditelné tepelné mosty žlutá až červená barva.

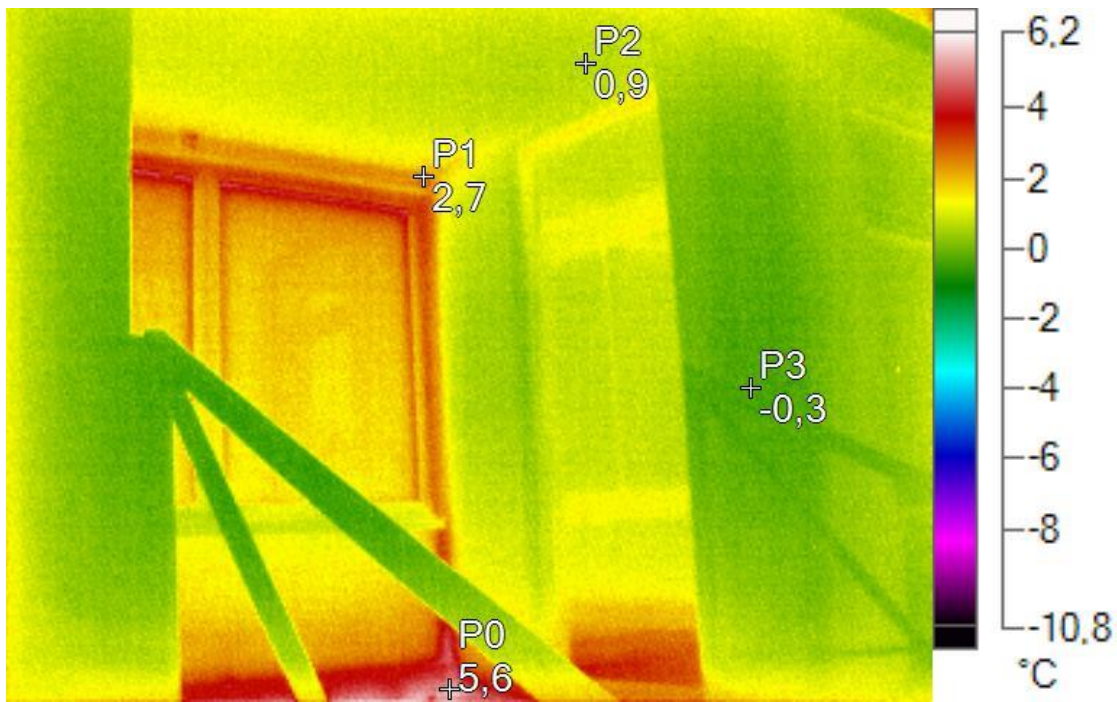
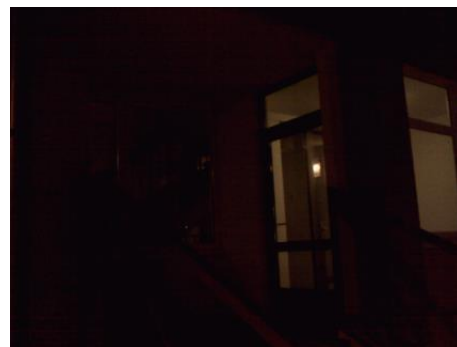
IR000377.IS2

Detailní termosnímek zadního vchodu severní strany,
Viditelné tepelné mosty žlutá až červená barva
