Místo měření: Petržilkova 2259 - 2262, Praha 5 - Stodůlky

Specifika: panelový bytový dům

Marek Záhorský specialista v oboru termografie

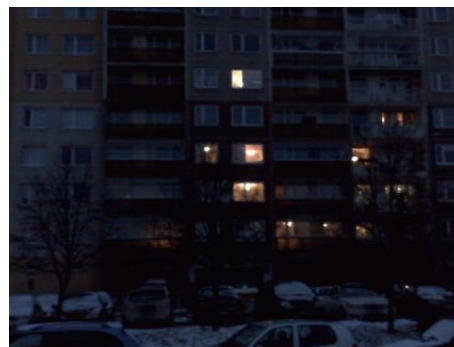
IR000339.IS2

Pohled jih. Ukazující se tepelné mosty (žlutá barva) ve spojích panelových konstrukcí a v jednotlivých lodžích (červená barva). V suterénu bod P1, P0 velký tepelný únik zdívem celoplošně.

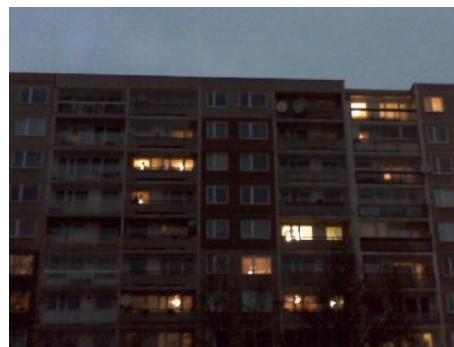
IR000342.IS2

Pohled jih východ. Ukazující se tepelné mosty (žlutá barva) ve spojích panelových konstrukcí a v jednotlivých lodžích (červená barva).

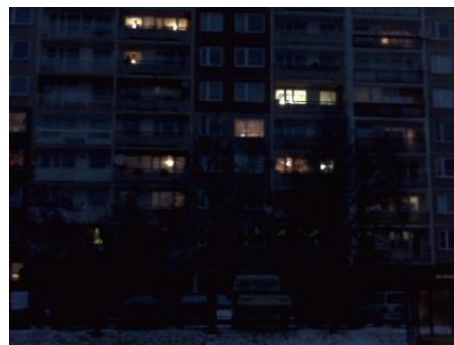
IR000343.IS2

Pohled jih východ. Ukazující se tepelné mosty (žlutá barva) ve spojích panelových konstrukcí a v jednotlivých lodžích (červená barva). V suterénu nad vchodem bod P1, velký tepelný most zdívem celoplošně.

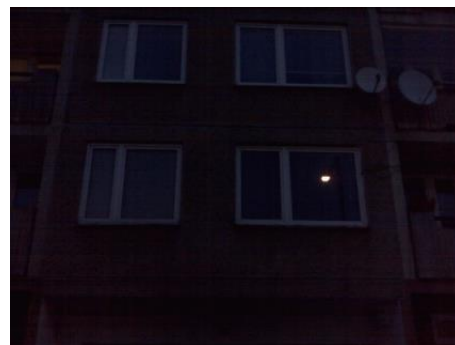
Pohled jih východ. Detailní termosnímek. Viditelné tepelné mosty červená barva a také bod P1 most menšího rozsahu.

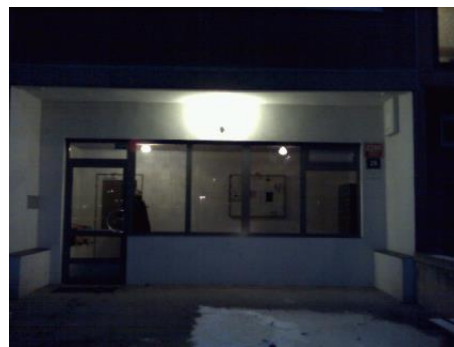
Pohled jih. Detailní termosnímek hlavního vchodu.
Viditelné tepelné mosty červená barva.

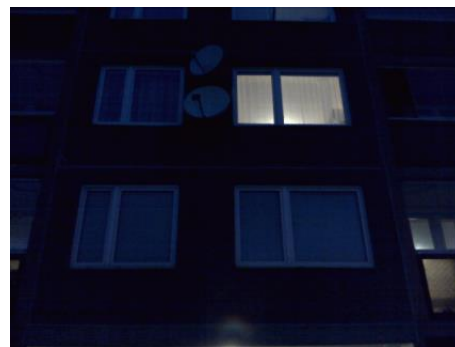
Detailní termosnímek okna bytu 1NP. Nejsou známky standardních tepelných mostů, zřejmě nižší vnitřní teploty na vytápění.

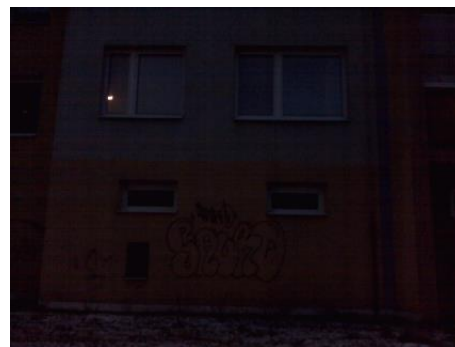
Západní část objektu jižní strana. Zateplovací systém bez anomálií. Vše v normě.

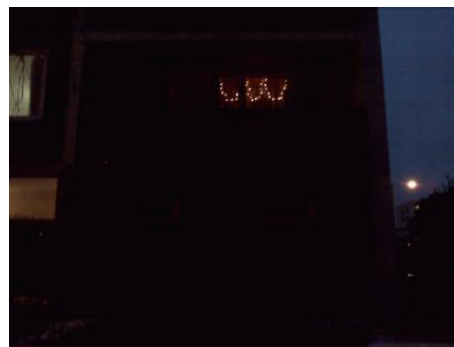
Západní část objektu suterén. Viditelné tepelné mosty žlutá až červená barva.

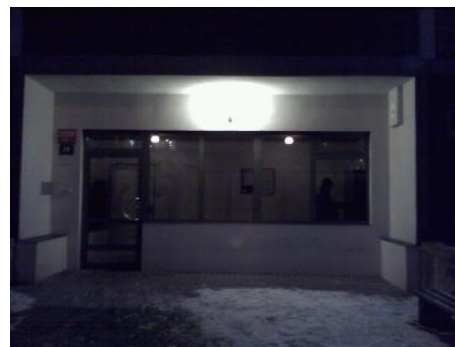
Západní část objektu suterén hlavní vchod. Viditelné tepelné mosty žlutá až červená barva.

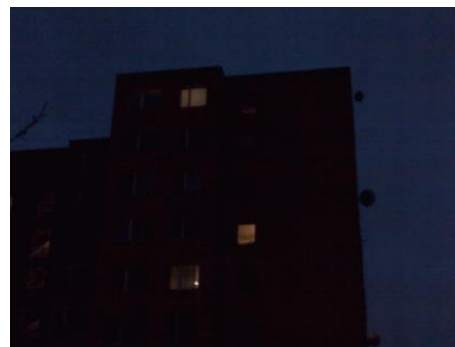
Západní část objektu severní strana. Zateplovací systém bez anomálií. Vše v normě.

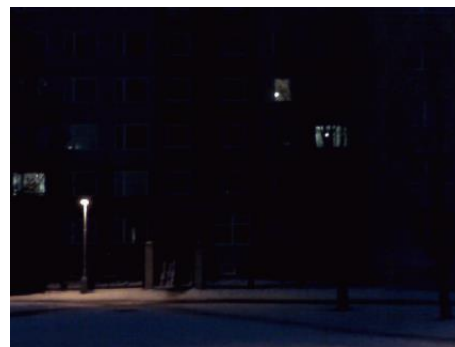
Severní strana suterén. Viditelné tepelné mosty žlutá až červená barva.

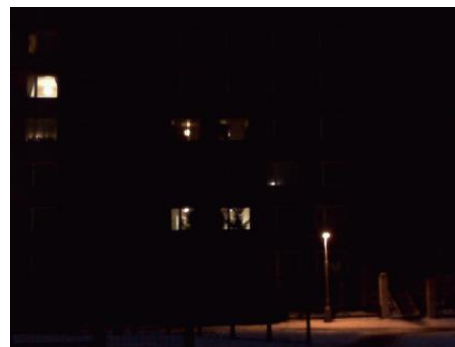
Severní strana střed suterén. Viditelné tepelné mosty žlutá až červená barva.

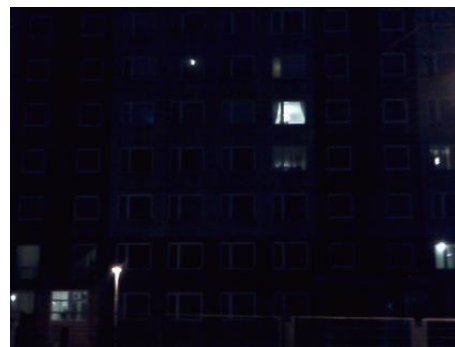
Severní strana k východu suterén. Viditelné tepelné mosty žlutá až červená barva.

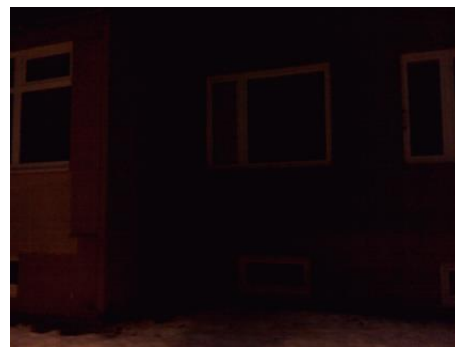
IR000373.IS2

Detailní termosnímek soklu. Severní strana k východu. Viditelné tepelné mosty žlutá až červená barva.

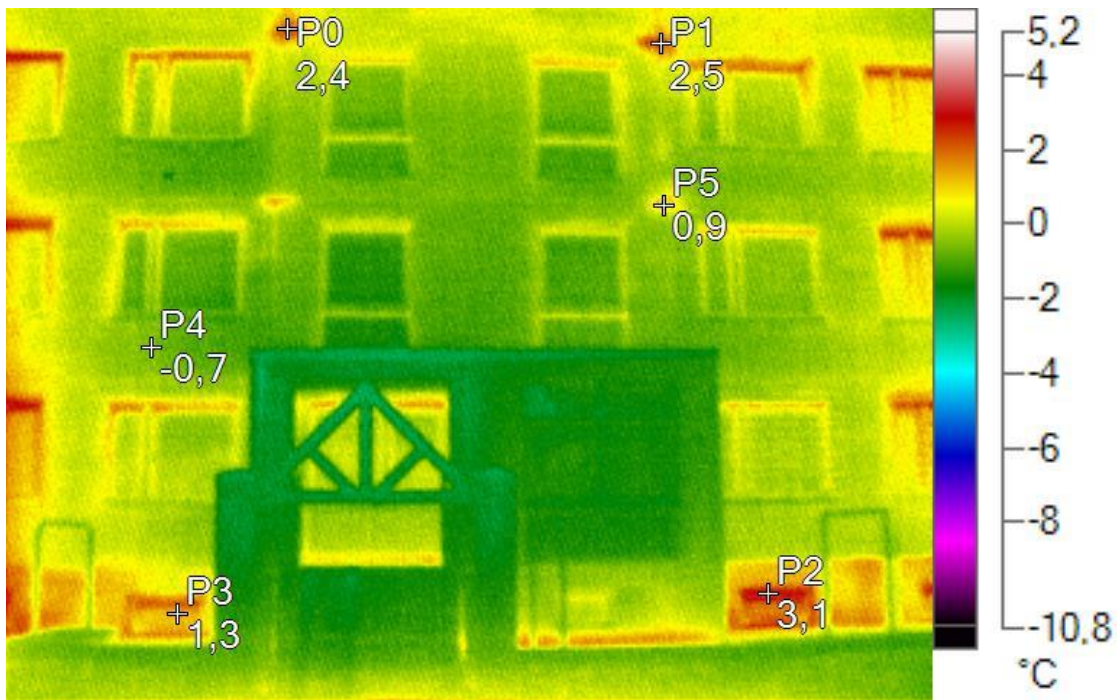
IR000375.IS2

Severní strana k západu suterén. Viditelné tepelné mosty žlutá až červená barva.

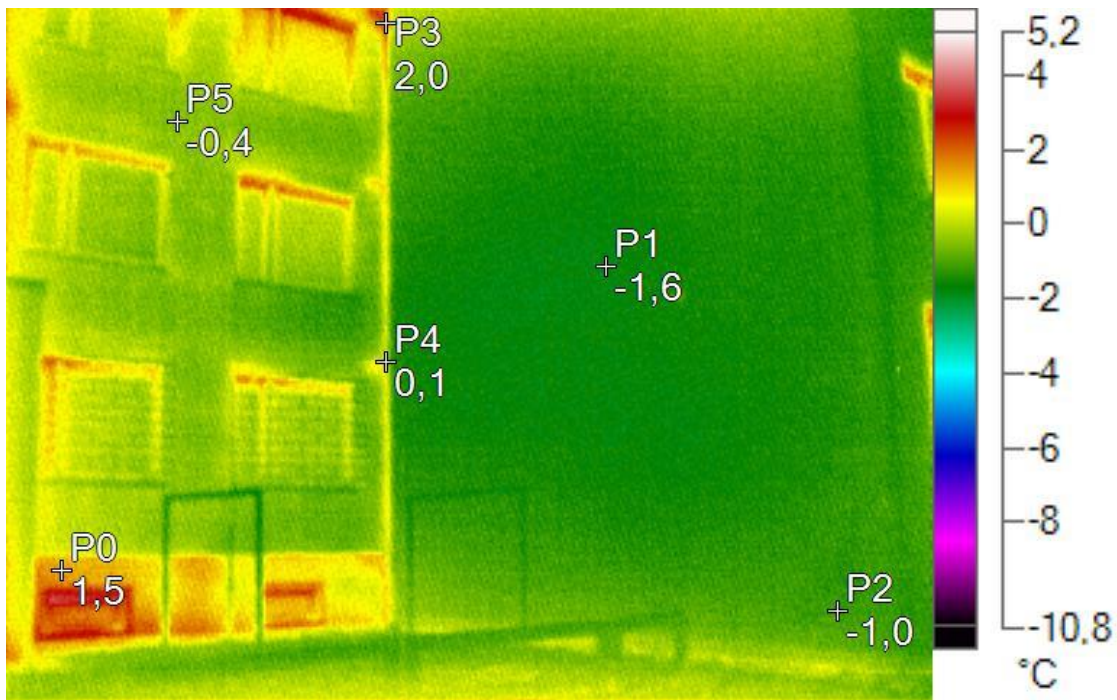
IR000376.IS2

Detailní termosnímek rozdílného zdiva se zateplením a bez zateplení. Viditelné tepelné mosty žlutá až červená barva. Zelená barva v normě.

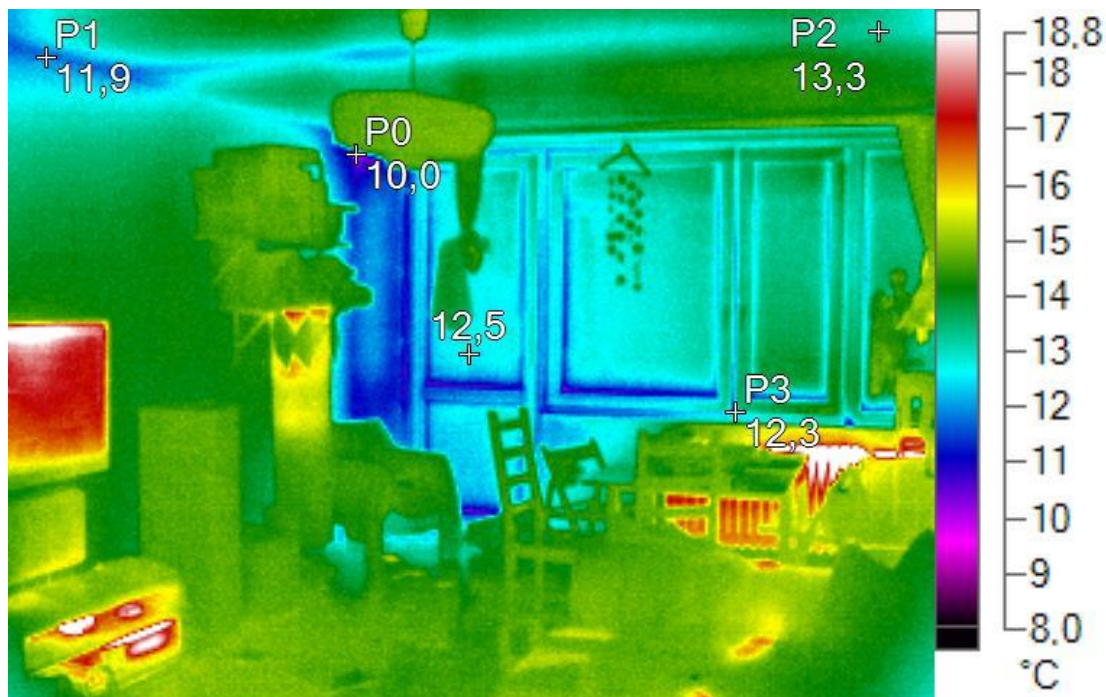
IR000378.IS2

Byt 9NP u střechy. Obývací pokoj. Zaznamenán rosny bod P0. Nedostatečný tepelný výkon sálavého tepla. Část topné soustavy byla uzavřena.

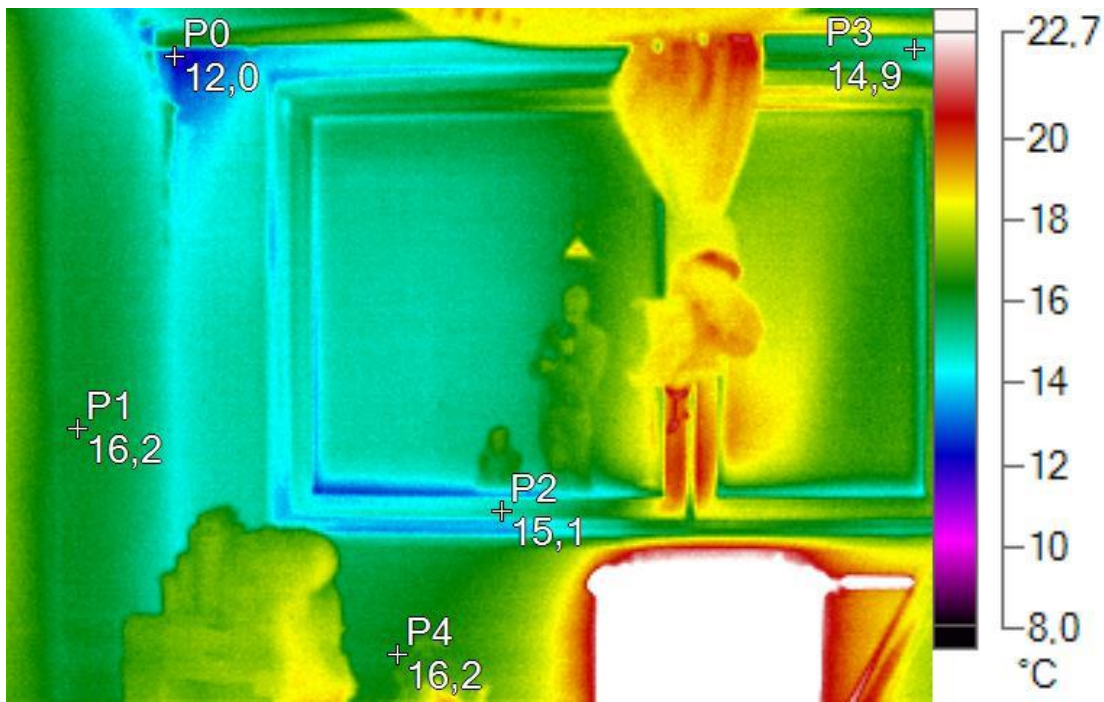
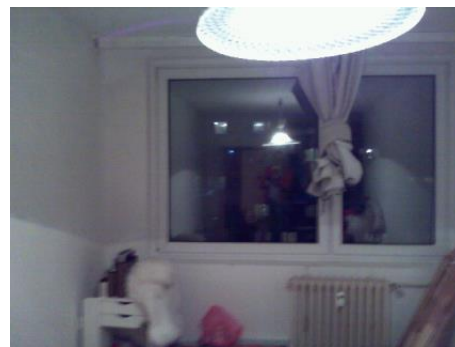
IR000379.IS2

Byt 9NP u střechy. Zaznamenána hranice rosného bodu P0.

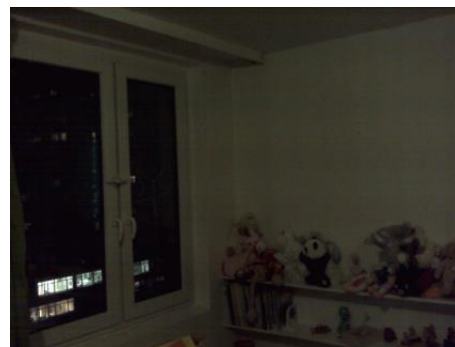
IR000381.IS2

Byt 9NP u střechy. Dětský pokoj. Okno těsné. Vše v normě.

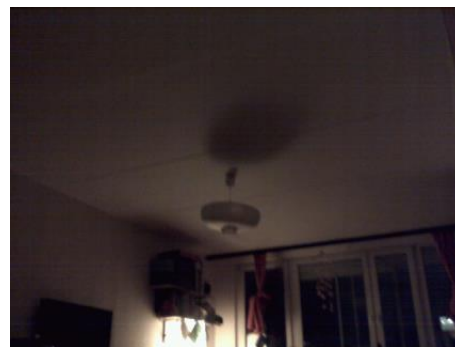
IR000382.IS2

Byt 9NP u střechy. Nebyl zaznamenán rosný bod.

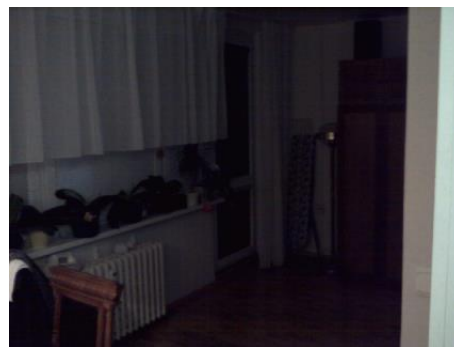
IR000385.IS2

Byt 9NP u střechy. Okno ve spodní části netěsnost.

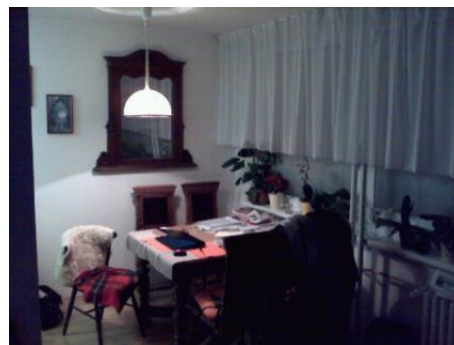
IR000386.IS2

Byt 1NP vchodu 2262. Nebyl zaznamenán rosný bod.

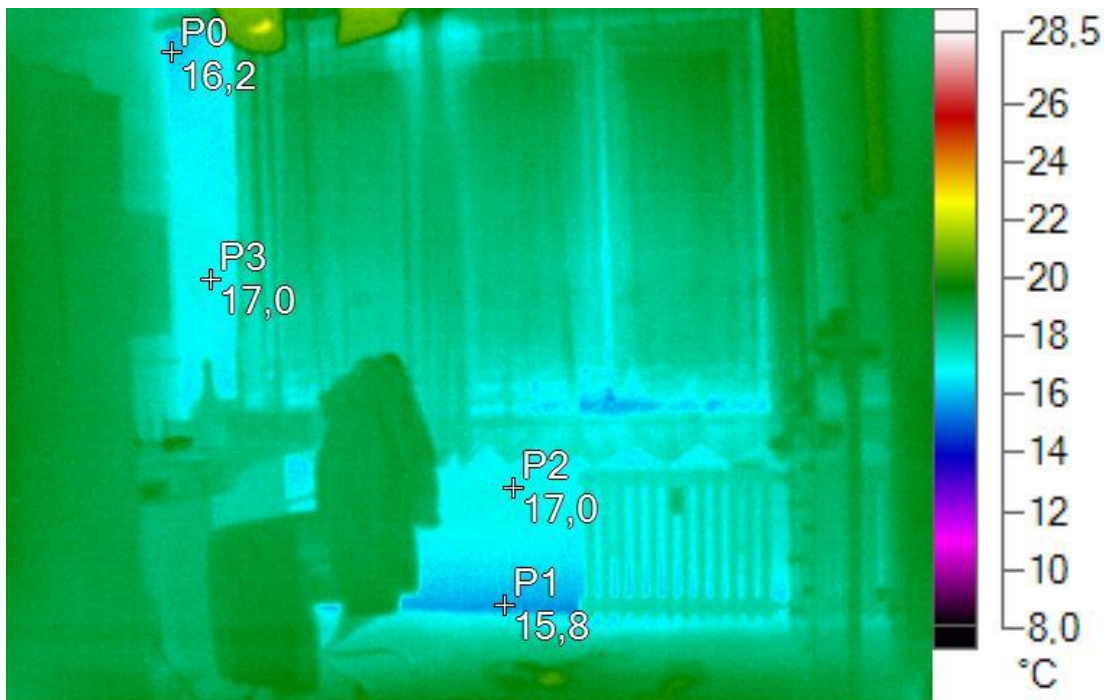
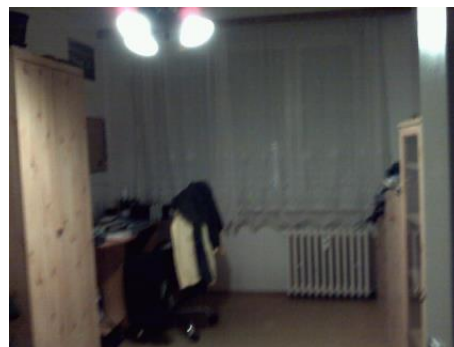
IR000387.IS2

Byt 1NP vchodu 2262. Pokoj host. Topná soustava vypnutá. Nebyl zaznamenán rosný bod.

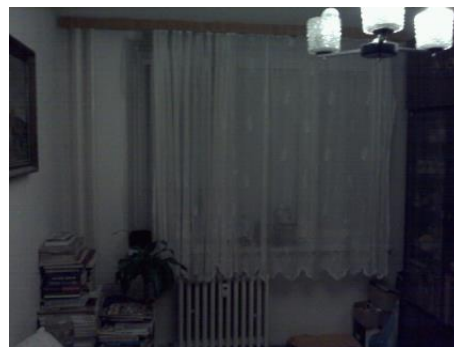
IR000388.IS2

Byt 1NP vchodu 2262. Pokoj ložnice. Topná soustava vypnutá. Nebyl zaznamenán rosný bod.
